Einschätzung von Durchlass-Bauwerken und Gefährdung des Fischotters

Aufnahme Nummer: 2144-019

Aufnahme-Datum: 24.03.2009

Gewässername: k.A.
Lage: nördlich Bahnhof Sternfeld
Straße: k.A.
Bahntrasse
Totfunde: 0

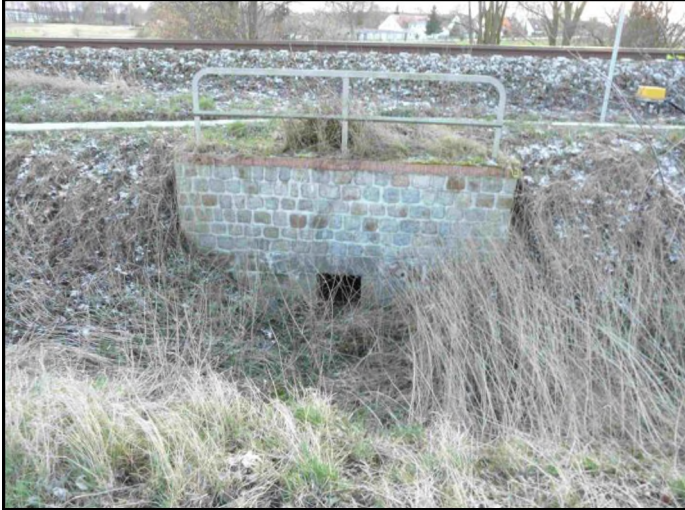
Nr.: 2144-019_001_go.JPG

Bedeutung im Habitatverbund: gering
Verkehrsdichte: gering
Brückenindex: 0,023
Durchlass-Tauglichkeit: wenig geeignet

"benachbarter Feldweg-Durchlaß durch Stein verschlossen und möglicherweise einsturzgefährdet."

Geschwindigkeitsbegrenzung	<input type="checkbox"/>	Bermen an Ufer anbinden	<input type="checkbox"/>
Trockenröhre einbringen	<input type="checkbox"/>	Wiesenzufahrten verlegen	<input type="checkbox"/>
		Komplexmaßnahmen notwendig	<input checked="" type="checkbox"/>
