# Einschätzung von Durchlass-Bauwerken und Gefährdung des Fischotters

Aufnahme Nummer: 2144-020 Aufnahme-Datum: 24.03.2009

Gewässername: Strehlower Bach  
Lage: südlich Strehlow  
Straße: K 30  
Kreisstraße  
Todfunde: 0

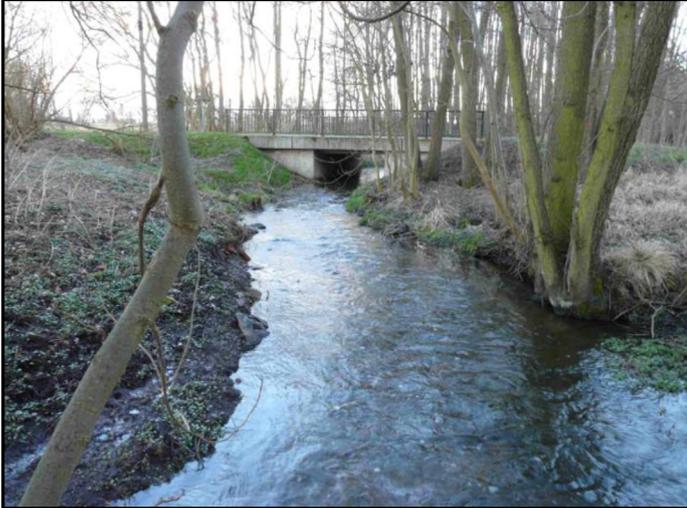
Nr.: 2144-020\_001\_go.JPG

Brückentyp: Kastenbrücke  
Durchlaß Durchmesser: k.A.  
Lichte Breite [m]: 2,5  
Lichte Höhe [m]: 1  
Brückenlänge [m]: 8  
Bermen-Anzahl: keine  
Bermenform: k.A.  
Bermen-Neigung: k.A.  
Bermen-Breite [m]: k.A.  
Bermen-Verfügbar: k.A.

Passagemöglichkeit für: keine  
Bottleneck:   
Fähengebiet:

Bedeutung im Habitatverbund: mittel  
Verkehrsdichte: gering  
Brückenindex: 0,313  
Durchlass-Tauglichkeit: bedingt geeignet

"perspektivisch Brücke mit beidseitig durchgehenden Ufern"
