Einschätzung von Durchlass-Bauwerken und Gefährdung des Fischotters

Aufnahme Nummer: 2145-001

Aufnahme-Datum: 17.02.2009

Gewässername: k.A.
Lage: südlich Hohenmocker
Straße: L 271
Landesstraße
Totfunde: 0

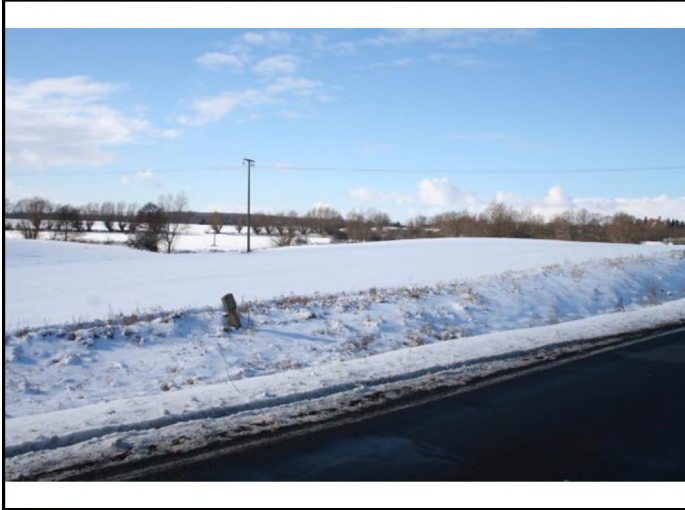
Nr.: 2145-001_001_he.JPG

"Totfund ohne Gewässerkreuzung und Durchlaß, Gefährdung und Maßnahmen nicht abschätzbar. Ggf. Lösung in Punkt 2145-002"
