Einschätzung von Durchlass-Bauwerken und Gefährdung des Fischotters

Aufnahme Nummer: 2145-002

Aufnahme-Datum: 17.02.2009

Gewässername: k.A.
Lage: südlich Hohenmocker
Straße: L 271
Landesstraße
Totfunde: 0

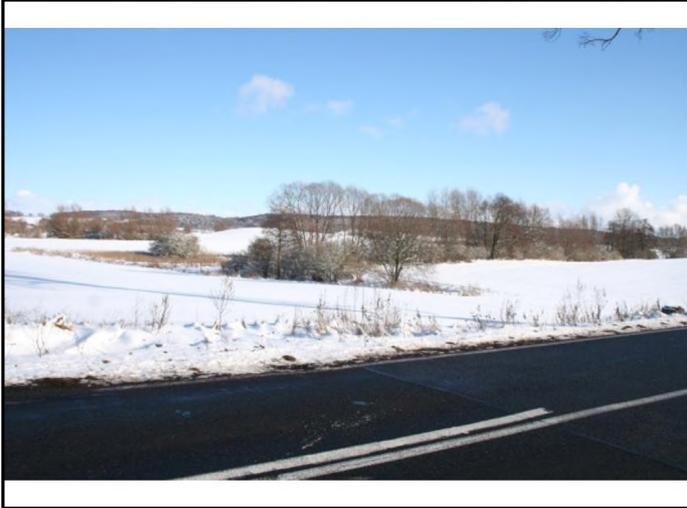
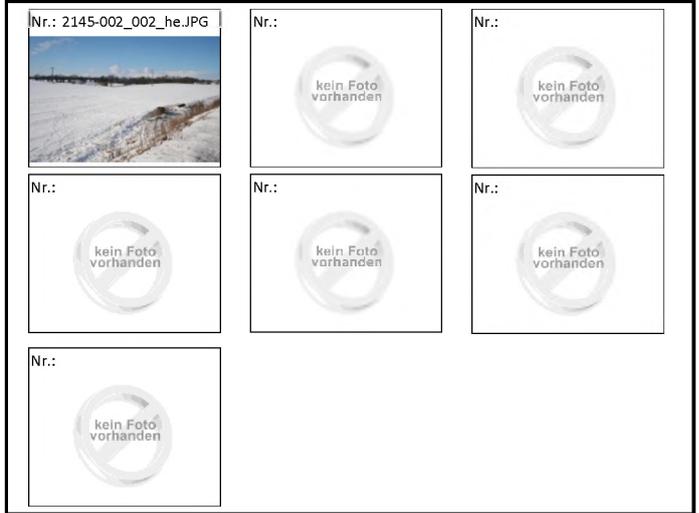
Nr.: 2145-002_001_he.JPG

Durchlass vollständig geflutet?

Bedeutung im Habitatverbund: mittel
Verkehrsdichte: gering
Brückenindex: 0
Durchlass-Tauglichkeit: unpassierbar

Trennung Wehr Durchlass	<input checked="" type="checkbox"/>	keine notwendig	<input type="checkbox"/>
Installation oberhalb Wehr	<input checked="" type="checkbox"/>	Markierstruktur Steinsch	<input type="checkbox"/>
Installation unterhalb Wehr	<input type="checkbox"/>	Markierstruktur Ufersubstrat	<input type="checkbox"/>
Entfernung Rechen	<input type="checkbox"/>	Markierstruktur Laufbohle fest	<input type="checkbox"/>
Entfernung sonstige Hindernisse	<input type="checkbox"/>	Markierstruktur Laufbohle schwimmend	<input type="checkbox"/>
Kastendurchlass/Maul eins. Berme	<input checked="" type="checkbox"/>	Markierstruktur Podest	<input type="checkbox"/>
Kastendurchlass/Maul beids. Berme	<input type="checkbox"/>	Verrohrung öffnen	<input checked="" type="checkbox"/>
Markierstruktur einseitig	<input type="checkbox"/>	Leit-/Schutzzäune notwendig	<input type="checkbox"/>
Markierstruktur beidseitig	<input type="checkbox"/>	Leitstrukturen/ -senken einrichten	<input type="checkbox"/>

Geschwindigkeitsbegrenzung	<input type="checkbox"/>	Bermen an Ufer anbinden	<input type="checkbox"/>
Trockenröhre einbringen	<input checked="" type="checkbox"/>	Wiesenzufahrten verlegen	<input type="checkbox"/>
		Komplexmaßnahmen notwendig	<input type="checkbox"/>
