Einschätzung von Durchlass-Bauwerken und Gefährdung des Fischotters

Aufnahme Nummer: 2145-003

Aufnahme-Datum: 06.03.2009

Gewässername: k.A.
Lage: südlich Müssentin im Wald
Straße: K 29
Kreisstraße
Totfunde: 0

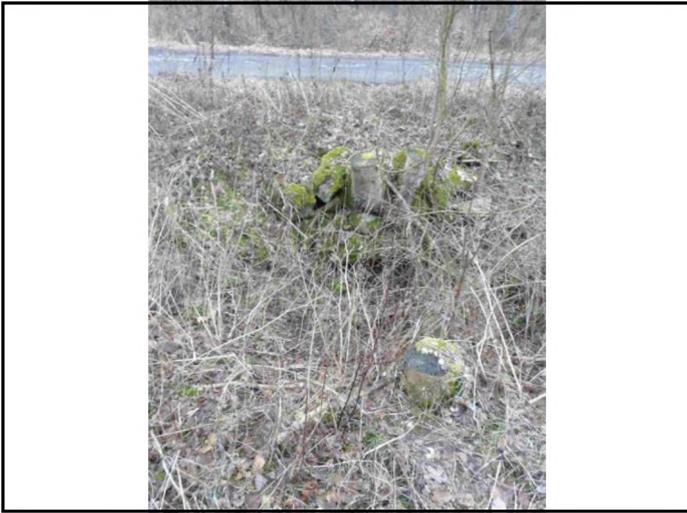
Nr.: 2145-003_001_go.JPG

Bedeutung im Habitatverbund: hoch
Verkehrsdichte: gering
Brückenindex: 0
Durchlass-Tauglichkeit: unpassierbar

"zu 24a: schlechte Kopfsteinpflasterstraße; Verkehrsdichte und Geschwindigkeit gering, wegen schlechter Straße; parallel zur Straße Durchlaß unter Fahrradweg, ebenfalls unzulänglich; Mit Erneuerung der Straße auch beide Durchlässe erneuern!"
