Einschätzung von Durchlass-Bauwerken und Gefährdung des Fischotters

Aufnahme Nummer: 2145-006 Aufnahme-Datum: 06.03.2009

Gewässername: k.A.
Lage: südlich Völschow
Straße: L 35
Landesstraße
Totfunde: 0

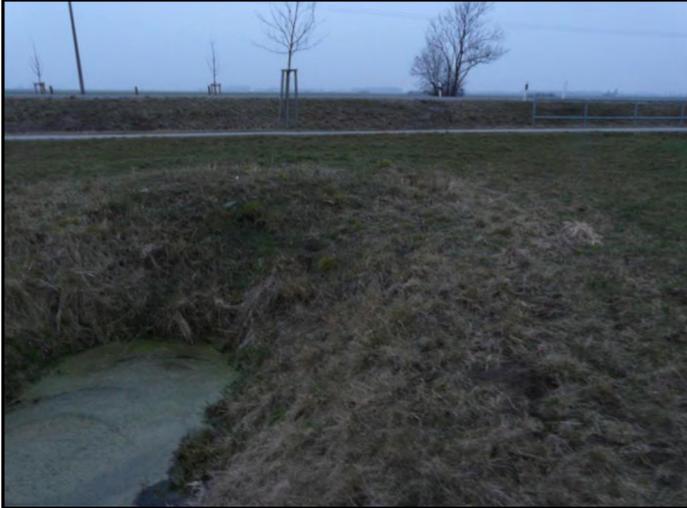
Nr.: 2145-006_001_go.JPG

sonstige Störfaktoren: DL submers

Durchlass vollständig geflutet?

Bedeutung im Habitatverbund: sehr hoch
Verkehrsdichte: praktisch unpassierbar
Brückenindex: 0
Durchlass-Tauglichkeit: unpassierbar

"Der parallele Radweg hat die Situation verschärft! Detailplanung erforderlich"

Geschwindigkeitsbegrenzung	<input type="checkbox"/>	Bermen an Ufer anbinden	<input type="checkbox"/>
Trockenröhre einbringen	<input type="checkbox"/>	Wiesenzufahrten verlegen	<input checked="" type="checkbox"/>
		Komplexmaßnahmen notwendig	<input checked="" type="checkbox"/>
