Einschätzung von Durchlass-Bauwerken und Gefährdung des Fischotters

Aufnahme Nummer: 2145-007

Aufnahme-Datum: 08.03.2009

Gewässername: k.A.
Lage: zwischen Daberkow und Pritzenow, mittlerer Durchlaß
Straße: L 35
Landesstraße
Totfunde: 0

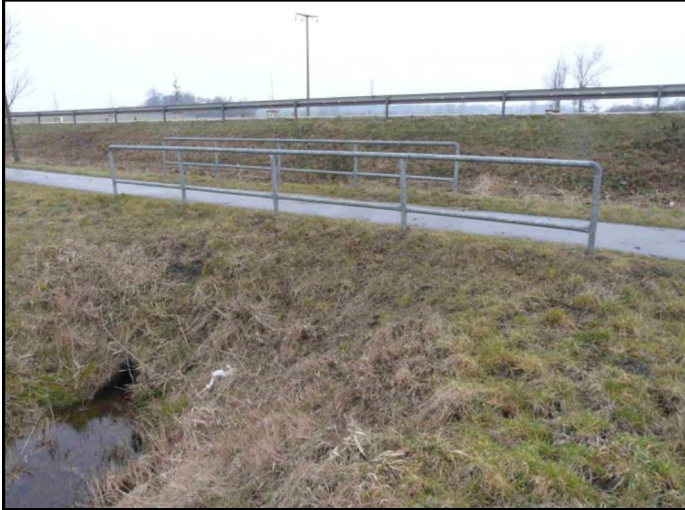
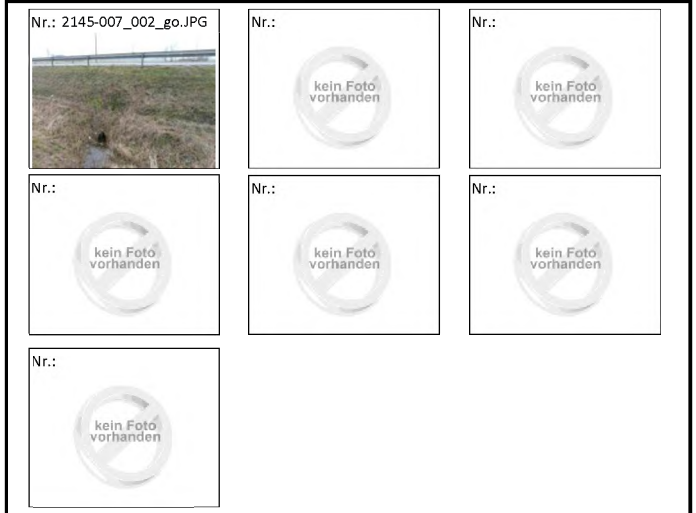
Nr.: 2145-007_001_go.JPG

Bedeutung im Habitatverbund: sehr hoch
Verkehrsdichte: praktisch unpassierbar
Brückenindex: 0,006
Durchlass-Tauglichkeit: unpassierbar

Priorität Festlegung: oberste Priorität

Geschwindigkeitsbegrenzung	<input type="checkbox"/>	Bermen an Ufer anbinden	<input type="checkbox"/>
Trockenröhre einbringen	<input checked="" type="checkbox"/>	Wiesenzufahrten verlegen	<input type="checkbox"/>
		Komplexmaßnahmen notwendig	<input type="checkbox"/>
