Einschätzung von Durchlass-Bauwerken und Gefährdung des Fischotters

Aufnahme Nummer: 2145-009

Aufnahme-Datum: 09.03.2009

Gewässername: k.A.
Lage: zwischen Pritzenow und Daberkow
Straße: A 20
Autobahn
Totfunde: 0

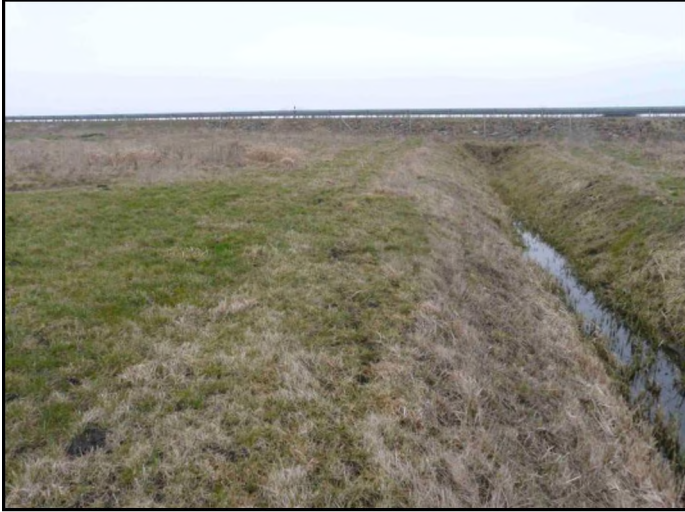
Nr.: 2145-009_001_go.JPG

sonstige Störfaktoren: Gewässerlauf unterbrochen, mit Zaun zerschnitten

Brückentyp: kein Durchlass

Bedeutung im Habitatverbund: sehr hoch
Verkehrsdichte: praktisch unpassierbar
Brückenindex: 0
Durchlass-Tauglichkeit: unpassierbar

"A 20 zerschneidet feuchte Niederung, die Tollensetal mit Feuchtgebiet verbindet. Bei Bau der A 20 Graben zerschnitten ohne Durchlaß, was unverständlich ist! Normaler Wildschutzzaun ist nicht fischotterdicht! Lösung nur im Zusammenhang mit den anderen Durchlässen in der Niederung."

Geschwindigkeitsbegrenzung	<input type="checkbox"/>	Bermen an Ufer anbinden	<input type="checkbox"/>
Trockenröhre einbringen	<input checked="" type="checkbox"/>	Wiesenzufahrten verlegen	<input type="checkbox"/>
		Komplexmaßnahmen notwendig	<input type="checkbox"/>
