Einschätzung von Durchlass-Bauwerken und Gefährdung des Fischotters

Aufnahme Nummer: 2145-010

Aufnahme-Datum: 08.03.2009

Gewässername: Hauptgraben
Lage: zwischen Pritzenow und Daberkow
Straße: A 20
Autobahn
Todfunde: 0

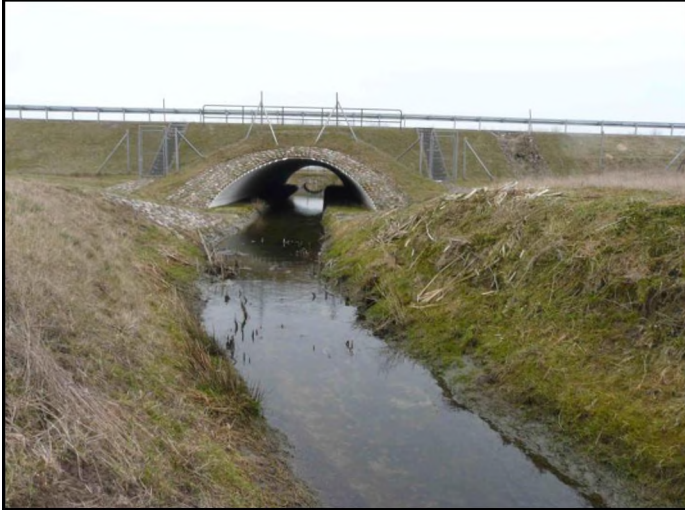
Nr.: 2145-010_001_go.JPG

"Die Gestaltung der Wege und Wiesenzufahrten ist unglücklich aber wohl nicht zu ändern. Die Bermen waren offensichtlich längere Zeit geflutet. Mindestens einseitig erhöhen durch lose Feldsteine, so daß bei jedem Wasserstand Markiermöglichkeiten bestehen. Normaler Wildschutzzaun ist nicht fischotterdicht! Außerdem ist der Zaun am den Abflußrinnen hochgebogen (Photo) - nachbessern! Oberste Priorität; Da die Niederung über die Wege erschlossen ist, ist immer mit Demolierungen, Diebstahl der Türen usw. zu rechnen! Die Lösung mit nur einer Passage in der Niederung und Leitzäunen bleibt deshalb sehr labil und aufwendig in der Pflege! Gefährdung bleibt dauerhaft hoch bis sehr hoch!"
