Einschätzung von Durchlass-Bauwerken und Gefährdung des Fischotters

Aufnahme Nummer: 2145-011

Aufnahme-Datum: 08.03.2009

Gewässername: Hauptgraben
Lage: südlicher Durchlaß südöstlich Daberkow
Straße: L 35
Landesstraße
Totfunde: 0

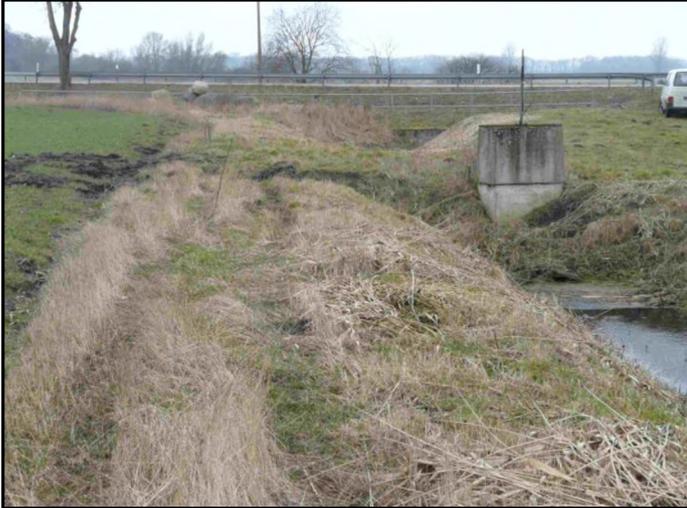
Nr.: 2145-011_001_go.JPG

sonstige Störfaktoren: DL submers, Grabenknick

Durchlass vollständig geflutet?

Bedeutung im Habitatverbund: sehr hoch
Verkehrsdichte: praktisch unpassierbar
Brückenindex: 0
Durchlass-Tauglichkeit: unpassierbar

| | | Komplexmaßnahmen notwendig | <input checked="" type="checkbox"/> |

"Der parallel verlaufende Fahrradweg hat die Situation verschärft! Der Grabenverlauf erschwert Lösungen, müßte wenn möglich gerade gezogen werden. Detailplanung erforderlich!"
