Einschätzung von Durchlass-Bauwerken und Gefährdung des Fischotters

Aufnahme Nummer: 2145-012

Aufnahme-Datum: 08.03.2009

Gewässername: Hauptgraben
Lage: südwestlich Daberkow
Straße: Dorfverbindung
sonstige Straße
Todfunde: 0

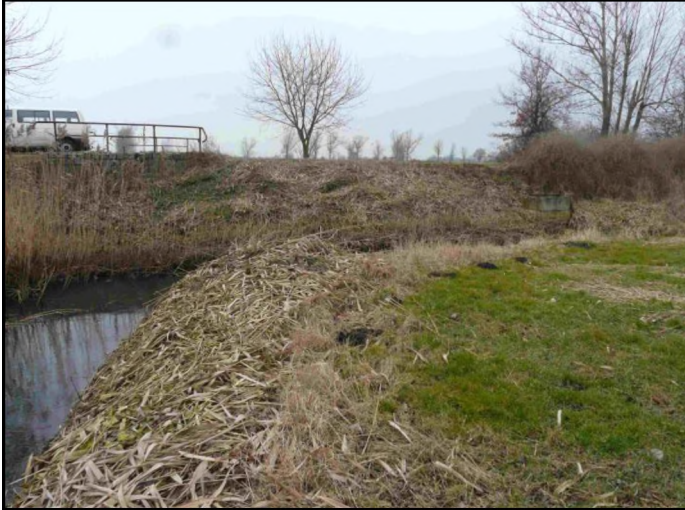
Nr.: 2145-012_001_go.JPG

sonstige Störfaktoren: Knick in Grabenführung

Brückentyp: Rohrdurchlass

Bedeutung im Habitatverbund: hoch
Verkehrsdichte: sehr gering
Brückenindex: 0
Durchlass-Tauglichkeit: unpassierbar

"Vermeiden des Knicks im Graben oder in Höhe eigentlicher Vorfluter Trockenröhre notwendig. Detailplanung vor Ort"
