# Einschätzung von Durchlass-Bauwerken und Gefährdung des Fischotters

Aufnahme Nummer: 2145-013

Aufnahme-Datum: 08.03.2009

Gewässername: k.A.  
Lage: südwestlich Daberkow  
Straße: Dorfverbindung  
sonstige Straße  
Totfunde: 0

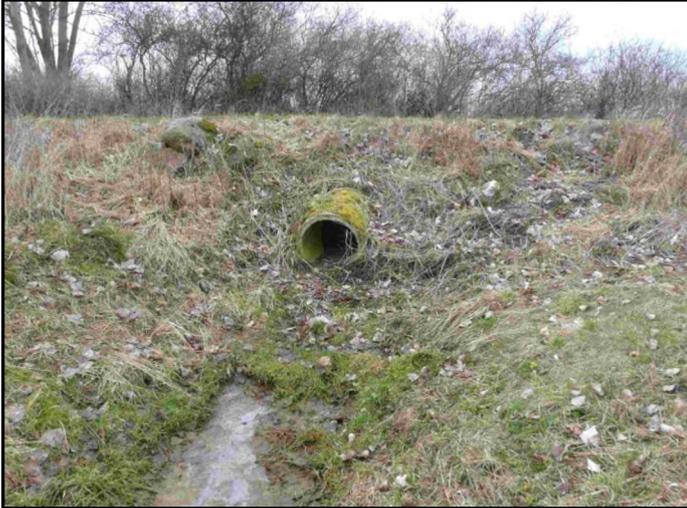
Nr.: 2145-013\_001\_go.JPG

Bedeutung im Habitatverbund: mittel  
Verkehrsdichte: sehr gering  
Brückenindex: 0,091  
Durchlass-Tauglichkeit: wenig geeignet

**Priorität Festlegung: gering**

"Durchlaß als solchen erhalten, von Unrat beräumen"
