# Einschätzung von Durchlass-Bauwerken und Gefährdung des Fischotters

Aufnahme Nummer: 2145-014

Aufnahme-Datum: 08.03.2009

Gewässername: k.A.  
Lage: südlich Neu Plötz  
Straße: K 29  
Kreisstraße  
Todfunde: 0

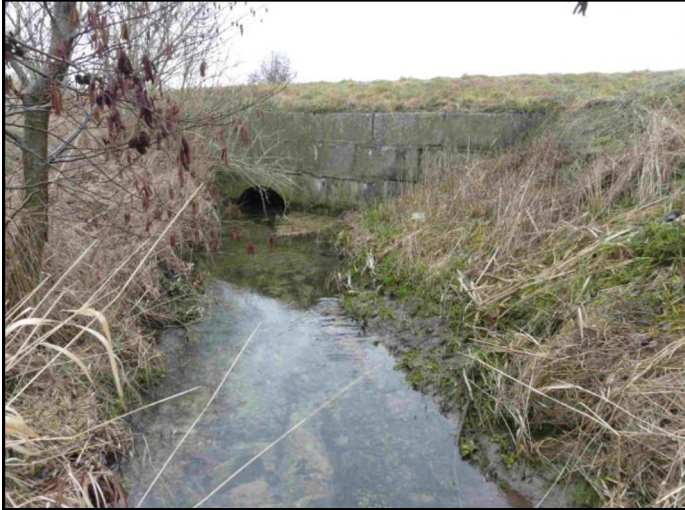
Nr.: 2145-014\_001\_go.JPG

Brückentyp: Rohrdurchlass

Lichte Breite [m]: 0,9  
Lichte Höhe [m]: 0,5  
Bermen-Anzahl: keine  
Bermenform: k.A.

Bedeutung im Habitatverbund: mittel  
Verkehrsdichte: gering  
Brückenindex: 0,03  
Durchlass-Tauglichkeit: unpassierbar

**Priorität Festlegung: sehr hoch**
