Einschätzung von Durchlass-Bauwerken und Gefährdung des Fischotters

Aufnahme Nummer: 2145-015

Aufnahme-Datum: 08.03.2009

Gewässername: k.A.
Lage: östlich Siedenbüssow
Straße: K 30
Kreisstraße
Todfunde: 0

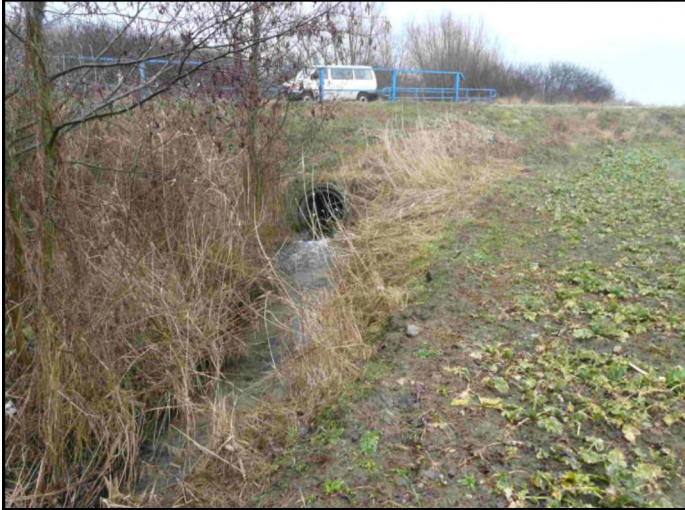
Nr.: 2145-015_001_go.JPG

Bedeutung im Habitatverbund: mittel
Verkehrsdichte: gering
Brückenindex: 0,031
Durchlass-Tauglichkeit: unpassierbar

Priorität Festlegung: sehr hoch

"Die K 30 wird in diesem Bereich gerade erneuert. Dabei sollte der Durchlaß mit gestaltet werden."
