Einschätzung von Durchlass-Bauwerken und Gefährdung des Fischotters

Aufnahme Nummer: 2145-016

Aufnahme-Datum: 08.03.2009

Gewässername: k.A.
Lage: in Siedenbüssow
Straße: Dorfstraße
sonstige Straße
Todfunde: 0

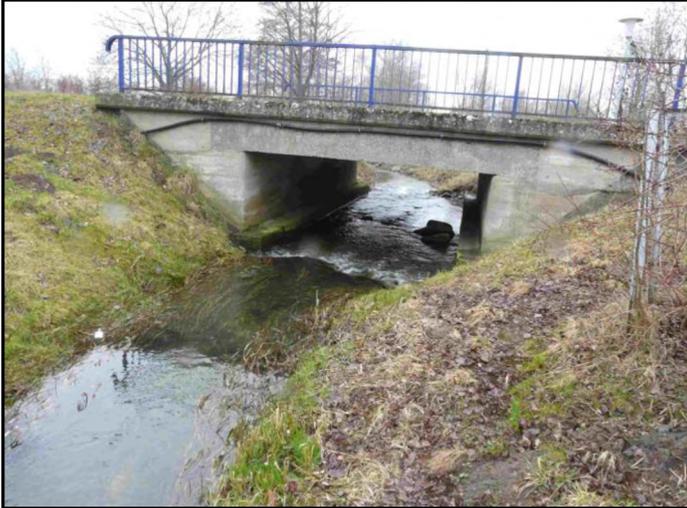
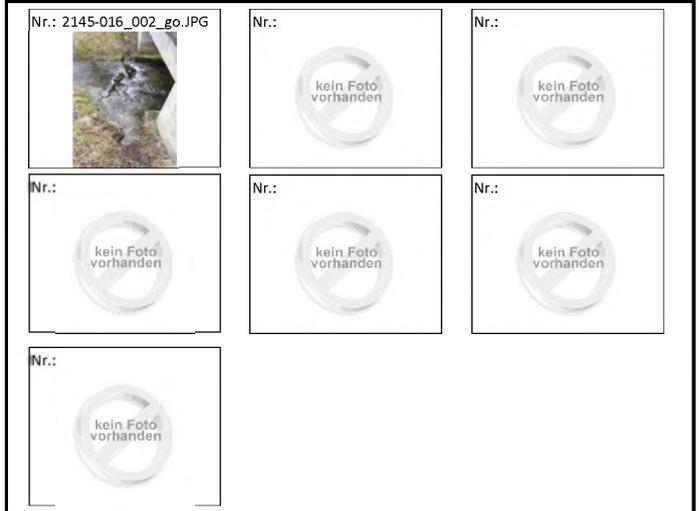
Nr.: 2145-016_001_go.JPG

Lichte Breite [m]: 3,5
Lichte Höhe [m]: 1,7
Bermen-Anzahl: beidseitig
Bermenform: Podest
sonstige
Bermen-Neigung: 0-15°
Bermen-Breite [m]: 0,3

Bermen-Verfügbar: bei extremen Hochwa

Bedeutung im Habitatverbund: hoch
Verkehrsdichte: sehr gering
Brückenindex: 0,626
Durchlass-Tauglichkeit: bedingt geeignet

Geschwindigkeitsbegrenzung	<input type="checkbox"/>	Bermen an Ufer anbinden	<input checked="" type="checkbox"/>
Trockenröhre einbringen	<input type="checkbox"/>	Wiesenzufahrten verlegen	<input type="checkbox"/>
		Komplexmaßnahmen notwendig	<input type="checkbox"/>
