# Einschätzung von Durchlass-Bauwerken und Gefährdung des Fischotters

Aufnahme Nummer: 2145-017

Aufnahme-Datum: 08.03.2009

Gewässername: k.A.  
Lage: zwischen Alt Tellin und Brook  
Straße: K 30  
Kreisstraße  
Todfunde: 0

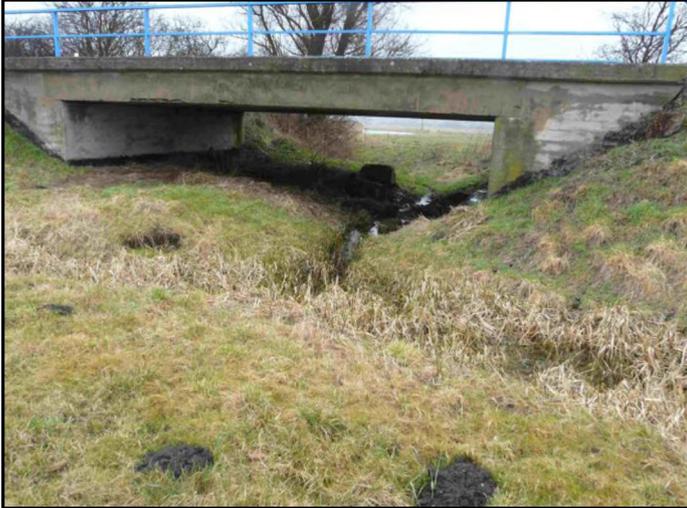
Nr.: 2145-017\_001\_go.JPG

sonstige Störfaktoren: viel Glas

Bedeutung im Habitatverbund: sehr hoch  
Verkehrsdichte: gering  
Brückenindex: 2,133  
Durchlass-Tauglichkeit: bedingt geeignet

**Priorität Festlegung: mittel**

"Glasscherben beseitigen"
