Einschätzung von Durchlass-Bauwerken und Gefährdung des Fischotters

Aufnahme Nummer: 2146-002

Aufnahme-Datum: 06.03.2009

Gewässername: Kuckucksgraben
Lage: Zwischen Kronsberg und Völschow
Straße: L 35
Landesstraße
Totfunde: 0

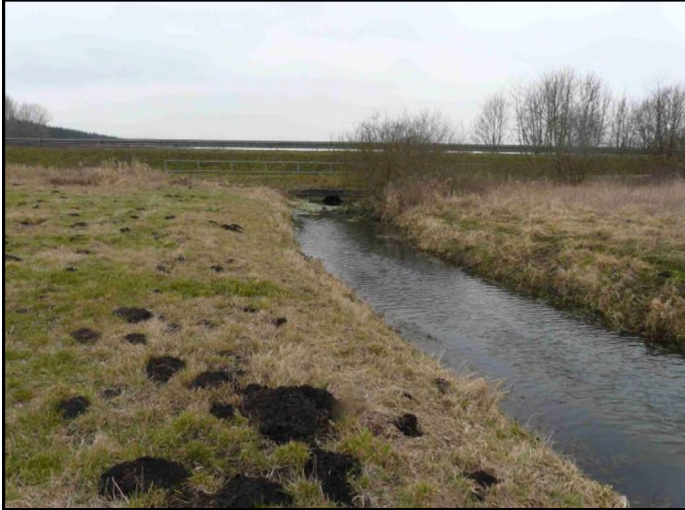
Nr.: 2146-002_001_go.JPG

Durchlass vollständig geflutet?

Bedeutung im Habitatverbund: sehr hoch
Verkehrsdichte: praktisch unpassierbar
Brückenindex: 0
Durchlass-Tauglichkeit: unpassierbar

Trennung Wehr Durchlass	<input checked="" type="checkbox"/>	keine notwendig	<input type="checkbox"/>
Installation oberhalb Wehr	<input checked="" type="checkbox"/>	Markierstruktur Steinsch	<input type="checkbox"/>
Installation unterhalb Wehr	<input type="checkbox"/>	Markierstruktur Ufersubstrat	<input type="checkbox"/>
Entfernung Rechen	<input type="checkbox"/>	Markierstruktur Laufbohle fest	<input type="checkbox"/>
Entfernung sonstige Hindernisse	<input type="checkbox"/>	Markierstruktur Laufbohle schwimmend	<input type="checkbox"/>
Kastendurchlass/Maul eins. Berme	<input type="checkbox"/>	Markierstruktur Podest	<input type="checkbox"/>
Kastendurchlass/Maul beids. Berme	<input checked="" type="checkbox"/>	Verrohrung öffnen	<input type="checkbox"/>
Markierstruktur einseitig	<input type="checkbox"/>	Leit-/Schutzzäune notwendig	<input type="checkbox"/>
Markierstruktur beidseitig	<input type="checkbox"/>	Leitstrukturen/ -senken einrichten	<input type="checkbox"/>

Geschwindigkeitsbegrenzung	<input type="checkbox"/>	Bermen an Ufer anbinden	<input type="checkbox"/>
Trockenröhre einbringen	<input checked="" type="checkbox"/>	Wiesenzufahrten verlegen	<input type="checkbox"/>
		Komplexmaßnahmen notwendig	<input type="checkbox"/>
