Einschätzung von Durchlass-Bauwerken und Gefährdung des Fischotters

Aufnahme Nummer: 2146-004 Aufnahme-Datum: 06.03.2009

Gewässername: k.A.
Lage: mittlerer DL zwischen Völschow und Jagetzow
Straße: A 20
Autobahn
Totfunde: 0

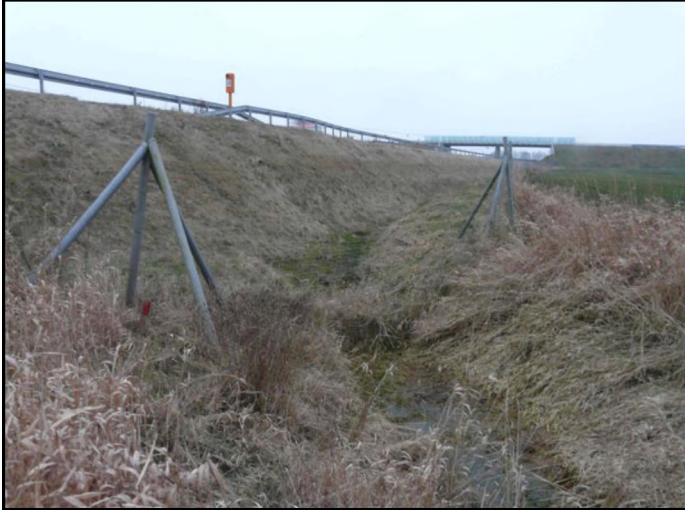
Nr.: 2146-004_001_go.JPG

"Normaler Wildschutzzaun ist nicht fischotterdicht! Außerdem ist der Zaun an verschiedenen Stellen hochgebogen - nachbessern! Grabenstruktur ohne (passierbaren) Durchlaß, nicht verständlich! Oberste Priorität; ca. 120 m nördlich weiterer Graben durch Aut obahnabau abgeschnitten, hier gleiche Situation ohne eigenen Aufnahmebogen; Gesamtkonzept notwendig - ggf. eine 1,2 m Röhre mit Zaun bis zum zweiten Graben"

Geschwindigkeitsbegrenzung	<input type="checkbox"/>	Bermen an Ufer anbinden	<input type="checkbox"/>
Trockenröhre einbringen	<input checked="" type="checkbox"/>	Wiesenzufahrten verlegen	<input type="checkbox"/>
		Komplexmaßnahmen notwendig	<input checked="" type="checkbox"/>
