Einschätzung von Durchlass-Bauwerken und Gefährdung des Fischotters

Aufnahme Nummer: 2146-005

Aufnahme-Datum: 06.03.2009

Gewässername: k.A.
Lage: südlicher DL zwischen Völschow und Jagetzow
Straße: A 20
Autobahn
Totfunde: 0

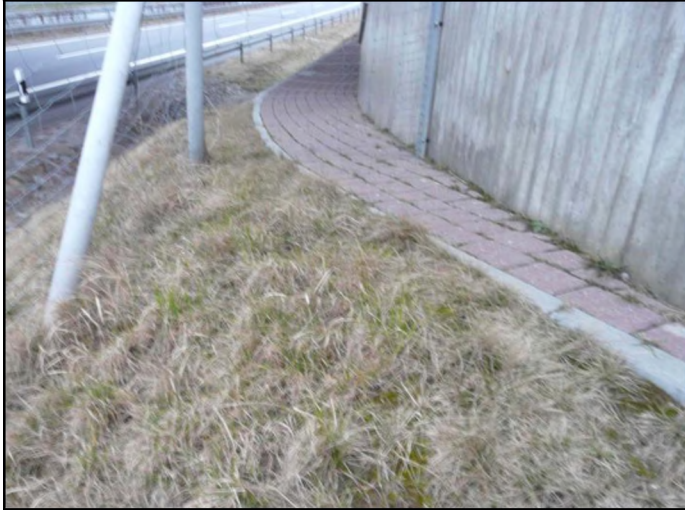
Nr.: 2146-005_001_go.JPG

"Situation komplex und in einem Datenblatt nicht darstellbar. Mehrere Gräben queren A 20 und K 46 ohne (ausreichende) Durchlässe, Zäune unzureichend oder defekt! Selbst Notlösungen kaum vorzuschlagen bzw. sehr teuer! Detailplanung erforderlich!"

Geschwindigkeitsbegrenzung	<input type="checkbox"/>	Bermen an Ufer anbinden	<input type="checkbox"/>
Trockenröhre einbringen	<input type="checkbox"/>	Wiesenzufahrten verlegen	<input type="checkbox"/>
		Komplexmaßnahmen notwendig	<input checked="" type="checkbox"/>
