Einschätzung von Durchlass-Bauwerken und Gefährdung des Fischotters

Aufnahme Nummer: 2146-007

Aufnahme-Datum: 19.03.2009

Gewässername: k.A.
Lage: südlich Pritzenow
Straße: Dorfverbindung
sonstige Straße
Todfunde: 0

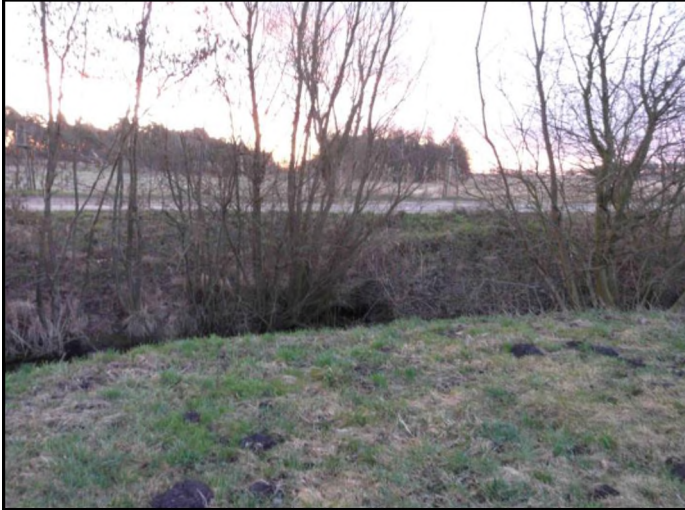
Nr.: 2146-007_001_go.JPG

Bedeutung im Habitatverbund: hoch
Verkehrsdichte: sehr gering
Brückenindex: 0,002
Durchlass-Tauglichkeit: unpassierbar

"bei Moorrenaturierung Dammhöhe auf 1,1m geringer! Straßenschäden; bei Neubau der Straße wird Gefährdung sehr hoch! Parallel zur Straße Wiesenzufahrt, diese aufheben, Alternative ist vorhanden und wird genutzt."

Geschwindigkeitsbegrenzung	<input type="checkbox"/>	Bermen an Ufer anbinden	<input type="checkbox"/>
Trockenröhre einbringen	<input type="checkbox"/>	Wiesenzufahrten verlegen	<input checked="" type="checkbox"/>
		Komplexmaßnahmen notwendig	<input type="checkbox"/>
