Einschätzung von Durchlass-Bauwerken und Gefährdung des Fischotters

Aufnahme Nummer: 2146-103

Aufnahme-Datum: 17.09.2009

Gewässername: Großer Abzugsgraben
Lage: krien östl. von
Straße: K 62
Kreisstraße
Todfunde: 0

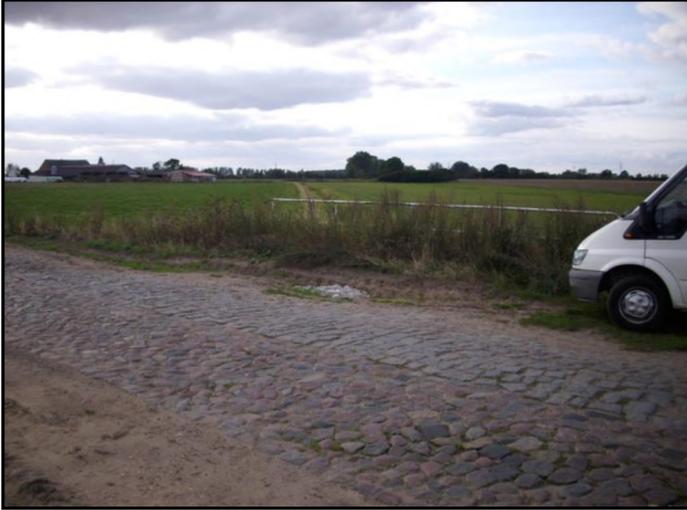
Nr.: 2146-103_001_go.JPG

Brückentyp: Kastendurchlass

Lichte Breite [m]: 1,5
Lichte Höhe [m]: 0,2

Bedeutung im Habitatverbund: sehr hoch
Verkehrsdichte: mittel
Brückenindex: 0,023
Durchlass-Tauglichkeit: ungeeignet

Priorität Festlegung: **oberste Priorität**

Trennung Wehr Durchlass	<input type="checkbox"/>	keine notwendig	<input checked="" type="checkbox"/>
Installation oberhalb Wehr	<input type="checkbox"/>	Markierstruktur Steinsch	<input type="checkbox"/>
Installation unterhalb Wehr	<input type="checkbox"/>	Markierstruktur Ufersubstrat	<input type="checkbox"/>
Entfernung Rechen	<input type="checkbox"/>	Markierstruktur Laufbohle fest	<input type="checkbox"/>
Entfernung sonstige Hindernisse	<input type="checkbox"/>	Markierstruktur Laufbohle schwimmend	<input type="checkbox"/>
Kastendurchlass/Maul eins. Berme	<input type="checkbox"/>	Markierstruktur Podest	<input type="checkbox"/>
Kastendurchlass/Maul beids. Berme	<input checked="" type="checkbox"/>	Verrohrung öffnen	<input type="checkbox"/>
Markierstruktur einseitig	<input type="checkbox"/>	Leit-/Schutzzäune notwendig	<input type="checkbox"/>
Markierstruktur beidseitig	<input type="checkbox"/>	Leitstrukturen/ -senken einrichten	<input type="checkbox"/>
