Einschätzung von Durchlass-Bauwerken und Gefährdung des Fischotters

Aufnahme Nummer: 2146-105

Aufnahme-Datum: 17.09.2009

Gewässername: Großer Abzugsgraben
Lage: krien nordwestl von
Straße: L 31
Landesstraße
Totfunde: 0

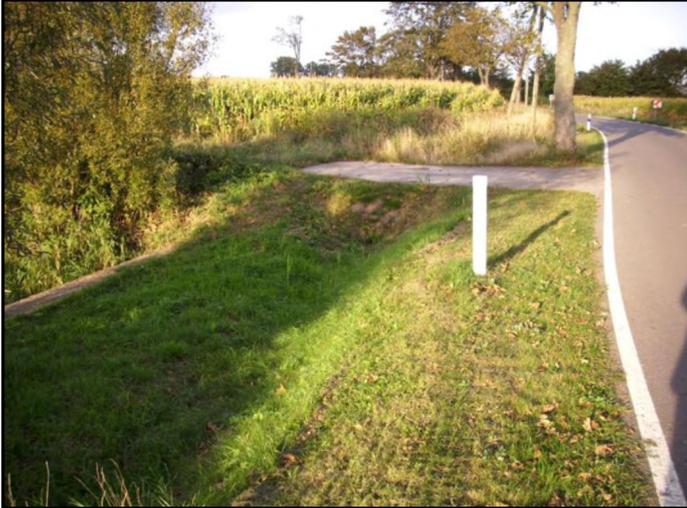
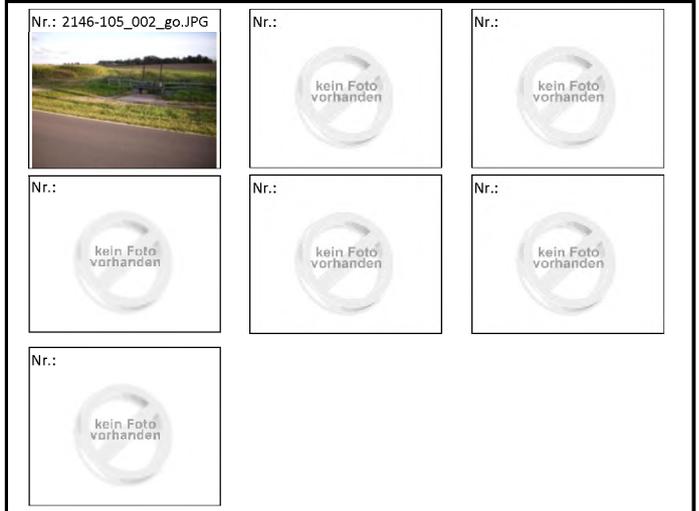
Nr.: 2146-105_001_go.JPG

Störfaktoren: Wehr/Stau , Flutungsgefahr

Ungünstiges 'Länge zu Durchmesser'-Verhältnis

Bedeutung im Habitatverbund: sehr hoch
Verkehrsdichte: mittel
Brückenindex: 0
Durchlass-Tauglichkeit: ungeeignet

Geschwindigkeitsbegrenzung	<input type="checkbox"/>	Bermen an Ufer anbinden	<input type="checkbox"/>
Trockenröhre einbringen	<input checked="" type="checkbox"/>	Wiesenzufahrten verlegen	<input type="checkbox"/>
		Komplexmaßnahmen notwendig	<input type="checkbox"/>
