# Einschätzung von Durchlass-Bauwerken und Gefährdung des Fischotters

Aufnahme Nummer: 2146-106

Aufnahme-Datum: 17.09.2009

Gewässername: k.A.  
Lage: Steinmocker südw. von  
Straße: L 31  
Landesstraße  
Totfunde: 0

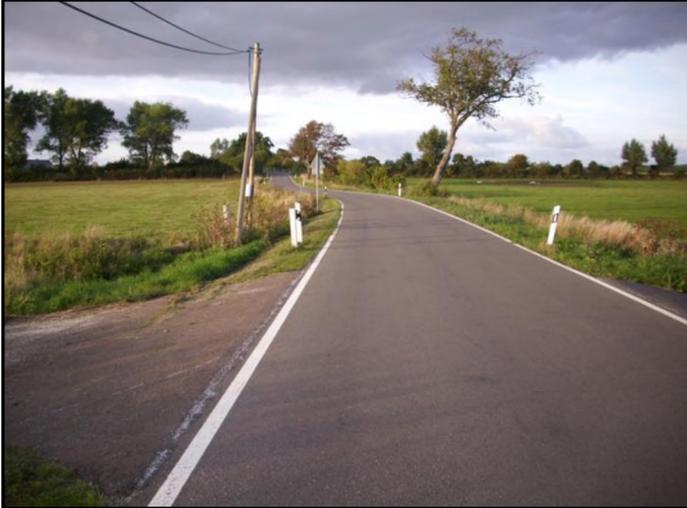
Nr.: 2146-106\_001\_go.JPG

Störfaktoren: Verrohrt , Ungünstiges 'Länge zu Durchmesser'-Verhältnis , Flutungsgefahr

Bedeutung im Habitatverbund: mittel  
Verkehrsdichte: mittel  
Brückenindex: 0,008  
Durchlass-Tauglichkeit: ungeeignet

Geschwindigkeitsbegrenzung	<input type="checkbox"/>	Bermen an Ufer anbinden	<input type="checkbox"/>
Trockenröhre einbringen	<input checked="" type="checkbox"/>	Wiesenzufahrten verlegen	<input type="checkbox"/>
		Komplexmaßnahmen notwendig	<input type="checkbox"/>
