# Einschätzung von Durchlass-Bauwerken und Gefährdung des Fischotters

Aufnahme Nummer: 2146-111

Aufnahme-Datum: 04.08.2010

Gewässername: k.A.  
Lage: Albinshof  
Straße: B 199  
Bundesstraße  
Totfunde: 0

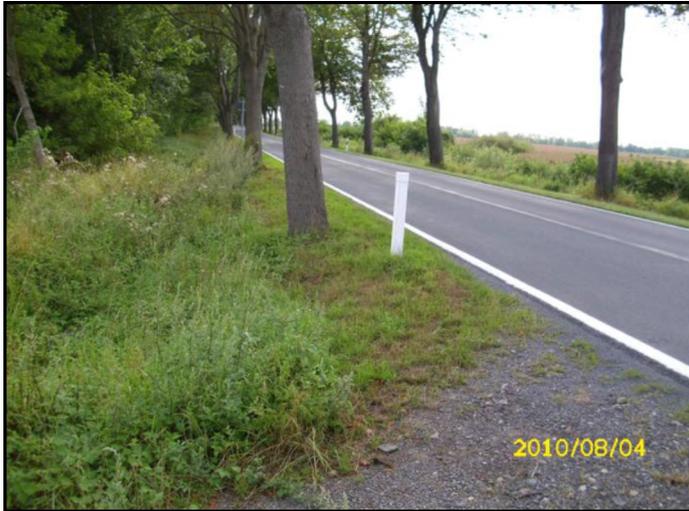
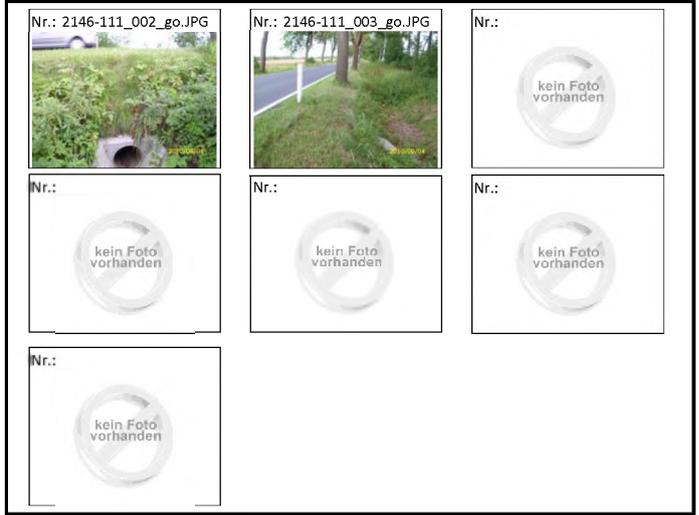
Nr.: 2146-111\_001\_go.JPG

Störfaktoren: Ungünstiges 'Länge zu Durchmesser'-Verhältnis

Straßengraben offen mit Gewässer verbunden (in 1 oder mehr Richtungen). Gefahr, dass Otter diese Rinnen hochwandern und dann am Ende auf die Straße laufen.

Bedeutung im Habitatverbund: gering  
Verkehrsdichte: hoch  
Brückenindex: 0  
Durchlass-Tauglichkeit: ungeeignet

Geschwindigkeitsbegrenzung	<input type="checkbox"/>	Bermen an Ufer anbinden	<input type="checkbox"/>
Trockenröhre einbringen	<input checked="" type="checkbox"/>	Wiesenzufahrten verlegen	<input type="checkbox"/>
		Komplexmaßnahmen notwendig	<input type="checkbox"/>
