Einschätzung von Durchlass-Bauwerken und Gefährdung des Fischotters

Aufnahme Nummer: 2146-112 Aufnahme-Datum: 04.08.2010

Gewässername: Großer Abzugsgraben
Lage: westl. Albinshof
Straße: B 199
Bundesstraße
Totfunde: 0

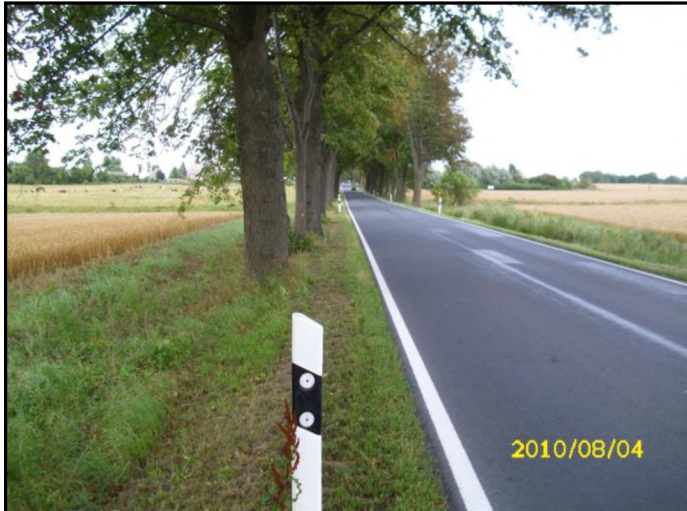
Nr.: 2146-112_001_go.JPG

Brückentyp: Rohrdurchlass Durchlaß Durchmesser: k.A.

Lichte Breite [m]: 1,5
Lichte Höhe [m]: 0,8 Brückenlänge [m]: 20

Bedeutung im Habitatverbund: sehr hoch
Verkehrsdichte: hoch
Brückenindex: 0,06
Durchlass-Tauglichkeit: ungeeignet

Trennung Wehr Durchlass	<input type="checkbox"/>	keine notwendig	<input type="checkbox"/>
Installation oberhalb Wehr	<input type="checkbox"/>	Markierstruktur Steinsch	<input type="checkbox"/>
Installation unterhalb Wehr	<input type="checkbox"/>	Markierstruktur Ufersubstrat	<input type="checkbox"/>
Entfernung Rechen	<input type="checkbox"/>	Markierstruktur Laufbohle fest	<input type="checkbox"/>
Entfernung sonstige Hindernisse	<input type="checkbox"/>	Markierstruktur Laufbohle schwimmend	<input type="checkbox"/>
Kastendurchlass/Maul eins. Berme	<input type="checkbox"/>	Markierstruktur Podest	<input type="checkbox"/>
Kastendurchlass/Maul beids. Berme	<input checked="" type="checkbox"/>	Verrohrung öffnen	<input type="checkbox"/>
Markierstruktur einseitig	<input type="checkbox"/>	Leit-/Schutzzäune notwendig	<input type="checkbox"/>
Markierstruktur beidseitig	<input type="checkbox"/>	Leitstrukturen/ -senken einrichten	<input checked="" type="checkbox"/>

Geschwindigkeitsbegrenzung	<input type="checkbox"/>	Bermen an Ufer anbinden	<input type="checkbox"/>
Trockenröhre einbringen	<input checked="" type="checkbox"/>	Wiesenzufahrten verlegen	<input type="checkbox"/>
		Komplexmaßnahmen notwendig	<input type="checkbox"/>
