Einschätzung von Durchlass-Bauwerken und Gefährdung des Fischotters

Aufnahme Nummer: 2146-117

Aufnahme-Datum: 04.08.2010

Gewässername: k.A.
Lage: Janow Windpark/waldspitze
Straße: B 199
Bundesstraße
Todfunde: 0

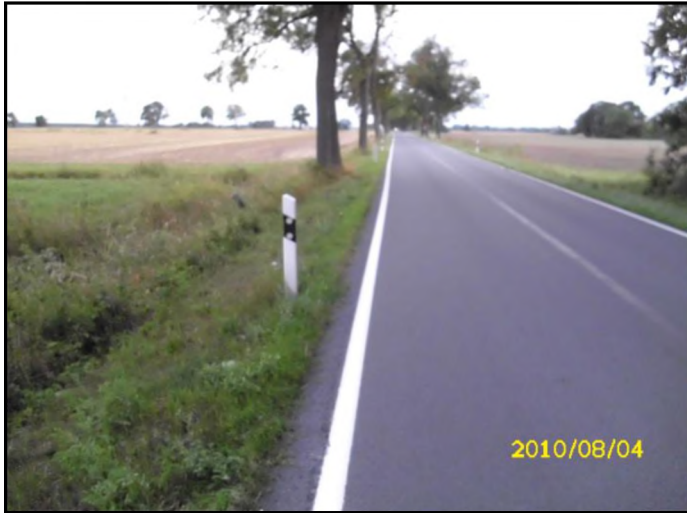
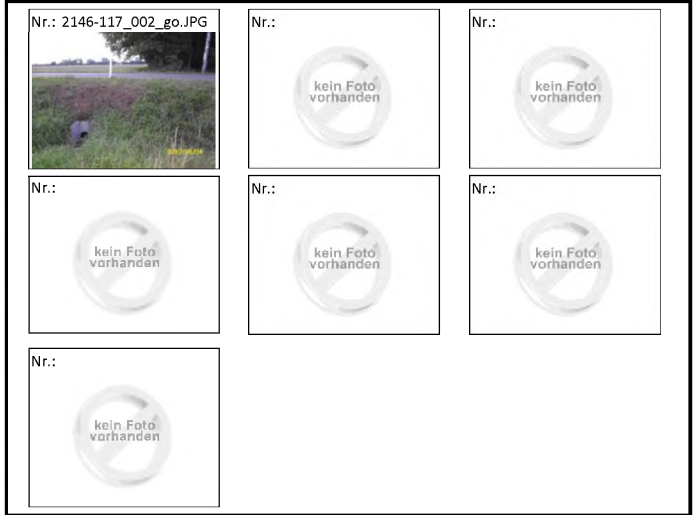
Nr.: 2146-117_001_go.JPG

sonstige Störfaktoren: Durchlass zu eng und St

Brückentyp: Rohrdurchlass
Durchlaß Durchmesser: k.A.
Lichte Breite [m]: 0,25
Lichte Höhe [m]: 0,2
Brückenlänge [m]: 11
Bermen-Anzahl: keine
Bermenform: keine
Bermen-Neigung: keine
Bermen-Breite [m]: keine
keine
Bermen-Verfügbar: keine
keine

Bedeutung im Habitatverbund: sehr hoch
Verkehrsdichte: hoch
Brückenindex: 0
Durchlass-Tauglichkeit: ungeeignet

Geschwindigkeitsbegrenzung	<input type="checkbox"/>	Bermen an Ufer anbinden	<input type="checkbox"/>
Trockenröhre einbringen	<input checked="" type="checkbox"/>	Wiesenzufahrten verlegen	<input type="checkbox"/>
		Komplexmaßnahmen notwendig	<input type="checkbox"/>
