Einschätzung von Durchlass-Bauwerken und Gefährdung des Fischotters

Aufnahme Nummer: 2146-118

Aufnahme-Datum: 04.08.2010

Gewässername: k.A.
Lage: Deponie dennin
Straße: k.A.
sonstige Straße
Todfunde: 0

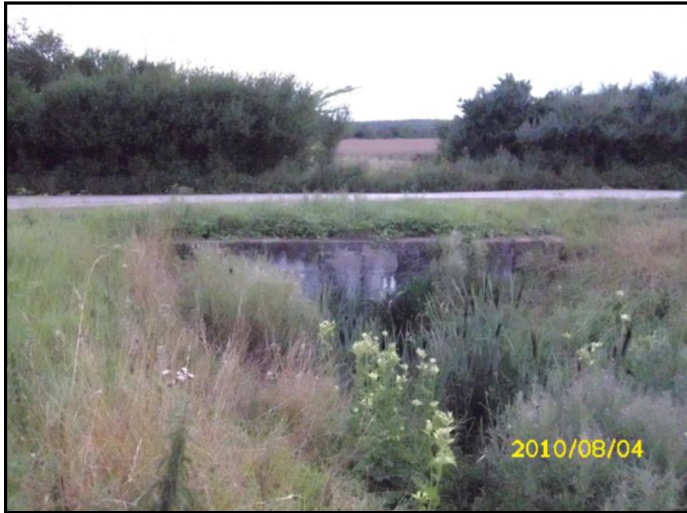
Nr.: 2146-118_001_go.JPG

Störfaktoren: Böschung ungünstig für wandernde Tiere (zum Gewässer steiler und tiefer als Böschung zur Straße), Ungünstiges 'Länge zu Durchmesser'-Verhältnis

Bedeutung im Habitatverbund: mittel
Verkehrsdichte: mittel
Brückenindex: 0
Durchlass-Tauglichkeit: ungeeignet

Geschwindigkeitsbegrenzung	<input type="checkbox"/>	Bermen an Ufer anbinden	<input type="checkbox"/>
Trockenröhre einbringen	<input checked="" type="checkbox"/>	Wiesenzufahrten verlegen	<input type="checkbox"/>
		Komplexmaßnahmen notwendig	<input type="checkbox"/>
