Einschätzung von Durchlass-Bauwerken und Gefährdung des Fischotters

Aufnahme Nummer: 2146-119 Aufnahme-Datum: 11.10.2010

Gewässername: k.A.
Lage: Liepen-Priemen Graben
Straße: k.A.
sonstige Straße
Todfunde: 0

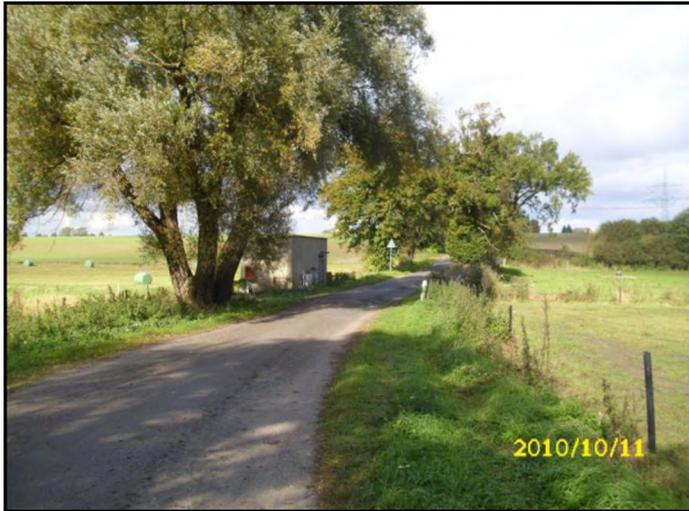
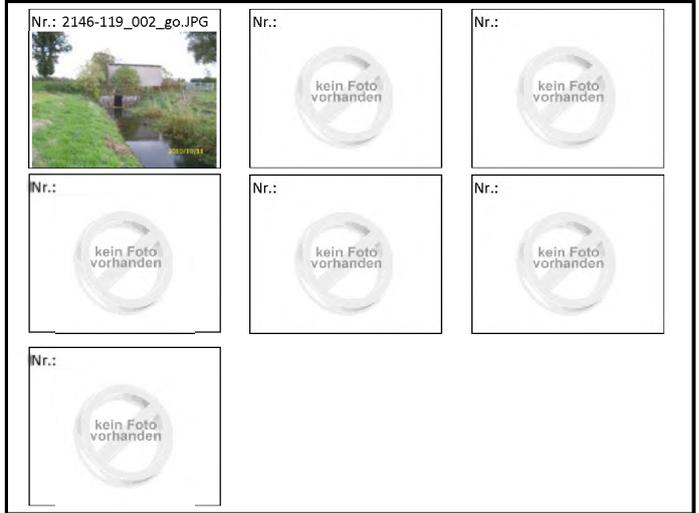
Nr.: 2146-119_001_go.JPG

Störfaktoren: Wehr/Stau , Durchlass vollständig geflutet , Rechen/Schieber

Böschung ungünstig für wandernde Tiere (zum Gewässer steiler und tiefer als Böschung zur Straße).

Bedeutung im Habitatverbund: sehr hoch
Verkehrsdichte: gering
Brückenindex: 0
Durchlass-Tauglichkeit: ungeeignet

Geschwindigkeitsbegrenzung	<input type="checkbox"/>	Bermen an Ufer anbinden	<input type="checkbox"/>
Trockenröhre einbringen	<input checked="" type="checkbox"/>	Wiesenzufahrten verlegen	<input type="checkbox"/>
		Komplexmaßnahmen notwendig	<input type="checkbox"/>
