Einschätzung von Durchlass-Bauwerken und Gefährdung des Fischotters

Aufnahme Nummer: 2146-120 Aufnahme-Datum: 11.10.2010

Gewässername: k.A.
Lage: Neetzow-Kagenow süd
Straße: K 62
Kreisstraße
Totfunde: 0

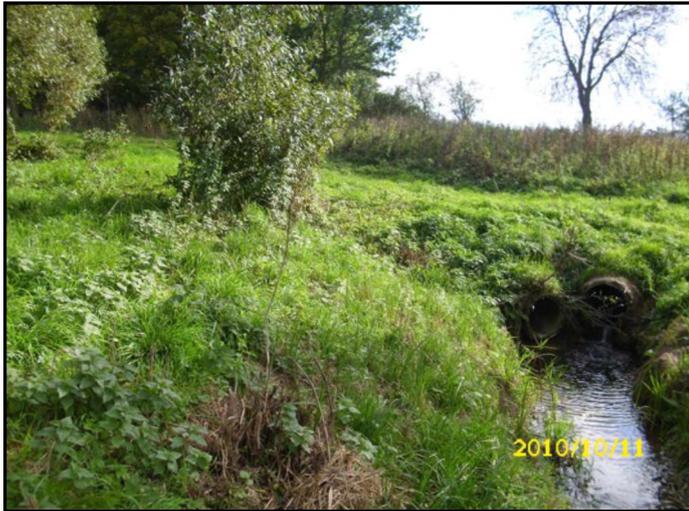
Nr.: 2146-120_001_go.JPG

Störfaktoren: Sohlschwelle , Durchlass vollständig geflutet , Ungünstiges 'Länge zu Durchmesser'-Verhältnis
Böschung ungünstig für wandernde Tiere (zum Gewässer steiler und tiefer als Böschung zur Straße). , Knick im Gewässerverlauf. Gefahr, dass Otter den kürzesten Weg wählen

Bedeutung im Habitatverbund: mittel
Verkehrsdichte: gering
Brückenindex: 0
Durchlass-Tauglichkeit: ungeeignet

Geschwindigkeitsbegrenzung	<input type="checkbox"/>	Bermen an Ufer anbinden	<input type="checkbox"/>
Trockenröhre einbringen	<input checked="" type="checkbox"/>	Wiesenzufahrten verlegen	<input type="checkbox"/>
		Komplexmaßnahmen notwendig	<input type="checkbox"/>
