Einschätzung von Durchlass-Bauwerken und Gefährdung des Fischotters

Aufnahme Nummer: 2146-121

Aufnahme-Datum: 11.10.2010

Gewässername: k.A.
Lage: Neetzow-Kagenow nord
Straße: K 62
Kreisstraße
Totfunde: 0

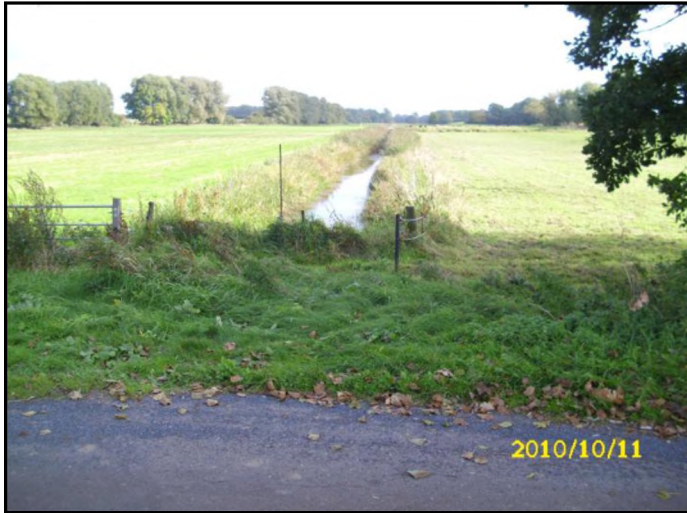
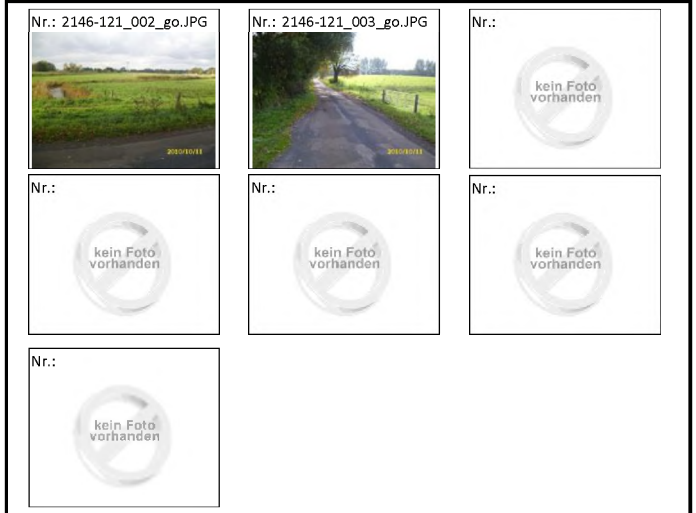
Nr.: 2146-121_001_go.JPG

Störfaktoren: Wehr/Stau , Durchlass vollständig geflutet

Ungünstiges 'Länge zu Durchmesser'-Verhältnis , Parallelweg, der Otter aus dem Wasser und damit auf die Böschung und dichter an die Straße führt.

Bedeutung im Habitatverbund: sehr hoch
Verkehrsdichte: gering
Brückenindex: 0
Durchlass-Tauglichkeit: ungeeignet

Geschwindigkeitsbegrenzung	<input type="checkbox"/>	Bermen an Ufer anbinden	<input type="checkbox"/>
Trockenröhre einbringen	<input checked="" type="checkbox"/>	Wiesenzufahrten verlegen	<input type="checkbox"/>
		Komplexmaßnahmen notwendig	<input type="checkbox"/>
