Einschätzung von Durchlass-Bauwerken und Gefährdung des Fischotters

Aufnahme Nummer: 2146-122 Aufnahme-Datum: 11.10.2010

Gewässername: Großer Abzugsgraben
Lage: Neetzow
Straße: B 110
Bundesstraße
Totfunde: 1

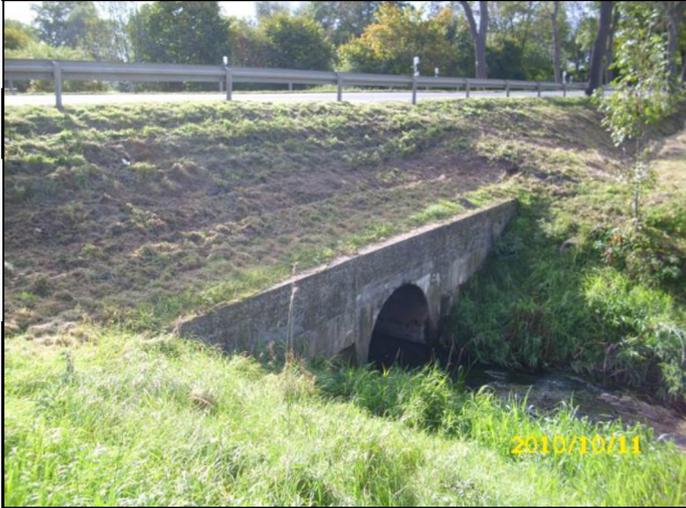
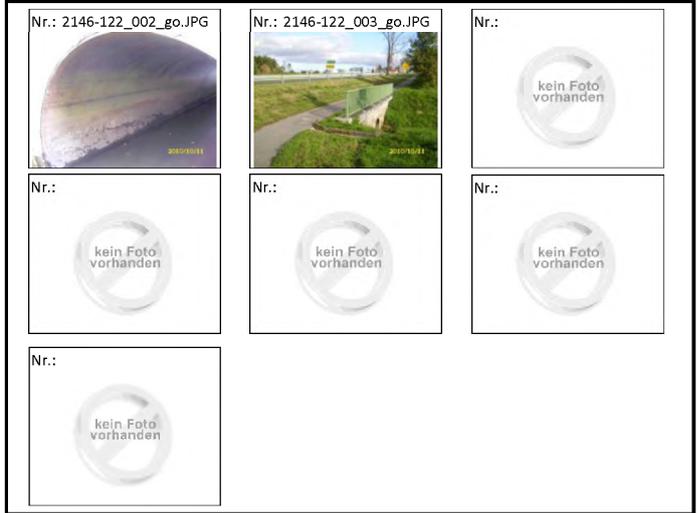
Nr.: 2146-122_001_go.JPG

Störfaktoren: Ungünstiges 'Länge zu Durchmesser'-Verhältnis , Turbulenzen oder Turbulenzengefahr nach Regen usw.

Parallelweg, der Otter aus dem Wasser und damit auf die Böschung und dichter an die Straße führt.

sonstige Störfaktoren: Uferlinie verengt oder wird vom Bauwerk unterbrochen

Brückentyp: Rohrdurchlass Durchlaß Durchmesser: k.A.
Lichte Breite [m]: 2
Lichte Höhe [m]: 1,2 Brückenlänge [m]: 19
Bermen-Anzahl: keine
Bermenform: keine
Bermen-Neigung: keine Bermen-Breite [m]: keine
keine keine
Bermen-Verfügbar: keine

Bedeutung im Habitatverbund: sehr hoch
Verkehrsdichte: hoch
Brückenindex: 0,126
Durchlass-Tauglichkeit: ungeeignet

Priorität Festlegung: oberste Priorität

Geschwindigkeitsbegrenzung	<input type="checkbox"/>	Bermen an Ufer anbinden	<input type="checkbox"/>
Trockenröhre einbringen	<input checked="" type="checkbox"/>	Wiesenzufahrten verlegen	<input type="checkbox"/>
		Komplexmaßnahmen notwendig	<input type="checkbox"/>
