Einschätzung von Durchlass-Bauwerken und Gefährdung des Fischotters

Aufnahme Nummer: 2146-123 Aufnahme-Datum: 11.10.2010

Gewässername: k.A.
Lage: südl. Klein Below
Straße: K 62
Kreisstraße
Todfunde: 0

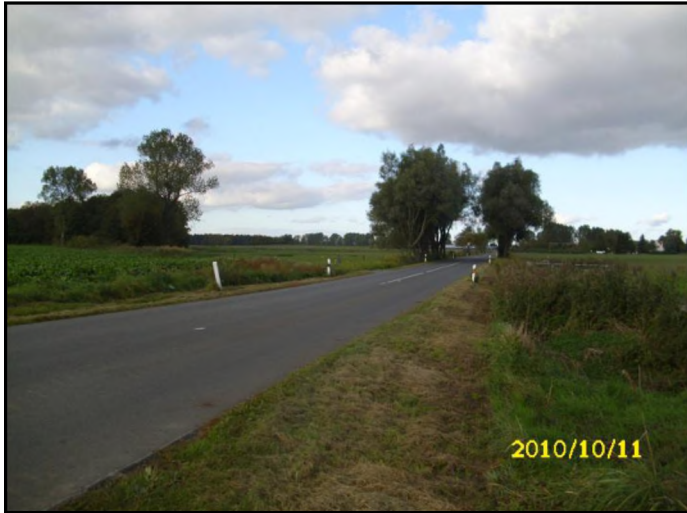
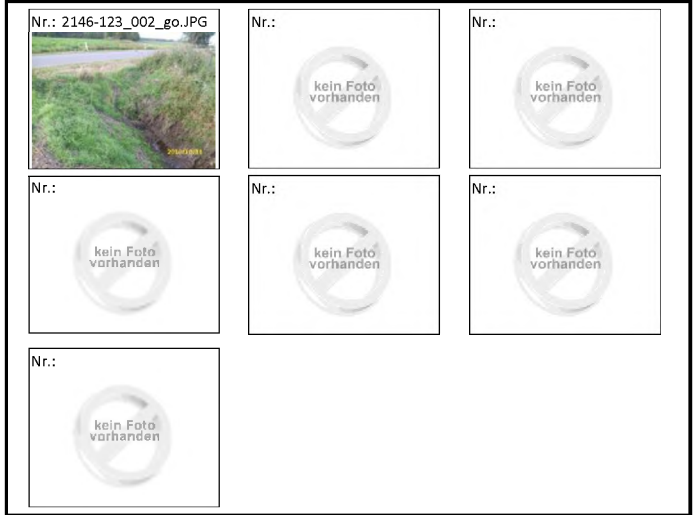
Nr.: 2146-123_001_go.JPG

Störfaktoren: Flutungsgefahr , Verrohrt , Böschung ungünstig für wandernde Tiere (zum Gewässer steiler und tiefer als Böschung zur Straße).

Ungünstiges 'Länge zu Durchmesser'-Verhältnis , Knick im Gewässerverlauf. Gefahr, dass Otter den kürzesten Weg wählen

sonstige Störfaktoren: Straßengraben offen mit Gewässer verbunden (in 1 oder mehr Richtungen). Gefahr, dass Otter diese Rinnen hochwandern und dann am Ende auf die Straße laufen.

Bedeutung im Habitatverbund: mittel
Verkehrsdichte: mittel
Brückenindex: 0
Durchlass-Tauglichkeit: ungeeignet

Priorität Festlegung: hoch

Trennung Wehr Durchlass	<input type="checkbox"/>	keine notwendig	<input type="checkbox"/>
Installation oberhalb Wehr	<input type="checkbox"/>	Markierstruktur Steinsch	<input type="checkbox"/>
Installation unterhalb Wehr	<input type="checkbox"/>	Markierstruktur Ufersubstrat	<input type="checkbox"/>
Entfernung Rechen	<input type="checkbox"/>	Markierstruktur Laufbohle fest	<input type="checkbox"/>
Entfernung sonstige Hindernisse	<input type="checkbox"/>	Markierstruktur Laufbohle schwimmend	<input type="checkbox"/>
Kastendurchlass/Maul eins. Berme	<input checked="" type="checkbox"/>	Markierstruktur Podest	<input type="checkbox"/>
Kastendurchlass/Maul beids. Berme	<input type="checkbox"/>	Verrohrung öffnen	<input checked="" type="checkbox"/>
Markierstruktur einseitig	<input type="checkbox"/>	Leit-/Schutzzäune notwendig	<input type="checkbox"/>
Markierstruktur beidseitig	<input type="checkbox"/>	Leitstrukturen/ -senken einrichten	<input checked="" type="checkbox"/>

Geschwindigkeitsbegrenzung	<input type="checkbox"/>	Bermen an Ufer anbinden	<input type="checkbox"/>
Trockenröhre einbringen	<input checked="" type="checkbox"/>	Wiesenzufahrten verlegen	<input type="checkbox"/>
		Komplexmaßnahmen notwendig	<input type="checkbox"/>
