Einschätzung von Durchlass-Bauwerken und Gefährdung des Fischotters

Aufnahme Nummer: 2147-002

Aufnahme-Datum: 17.09.2009

Gewässername: Stegenbach
Lage: Görke b110
Straße: B 110
Bundesstraße
Todfunde: 0

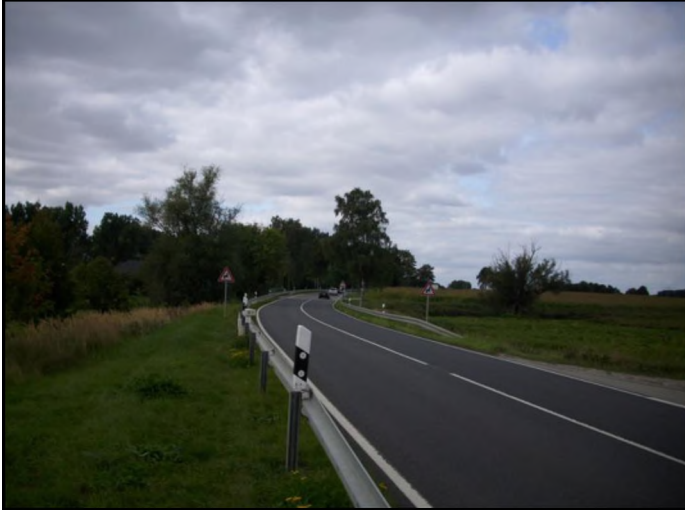
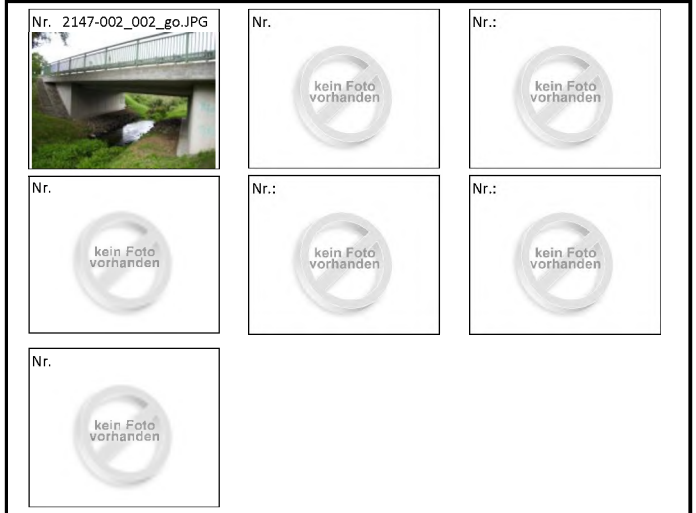
Nr.: 2147-002_001_go.JPG

Bedeutung im Habitatverbund: sehr hoch
Verkehrsdichte: hoch
Brückenindex: 1,333
Durchlass-Tauglichkeit: gut geeignet

Priorität Festlegung: gering

Trennung Wehr Durchlass	<input type="checkbox"/>	keine notwendig	<input checked="" type="checkbox"/>
Installation oberhalb Wehr	<input type="checkbox"/>	Markierstruktur Steinsch	<input type="checkbox"/>
Installation unterhalb Wehr	<input type="checkbox"/>	Markierstruktur Ufersubstrat	<input checked="" type="checkbox"/>
Entfernung Rechen	<input type="checkbox"/>	Markierstruktur Laufbohle fest	<input type="checkbox"/>
Entfernung sonstige Hindernisse	<input type="checkbox"/>	Markierstruktur Laufbohle schwimmend	<input type="checkbox"/>
Kastendurchlass/Maul eins. Berme	<input type="checkbox"/>	Markierstruktur Podest	<input type="checkbox"/>
Kastendurchlass/Maul beids. Berme	<input type="checkbox"/>	Verrohrung öffnen	<input type="checkbox"/>
Markierstruktur einseitig	<input type="checkbox"/>	Leit-/Schutzzäune notwendig	<input type="checkbox"/>
Markierstruktur beidseitig	<input type="checkbox"/>	Leitstrukturen/ -senken einrichten	<input type="checkbox"/>
