# Einschätzung von Durchlass-Bauwerken und Gefährdung des Fischotters

Aufnahme Nummer: 2147-004

Aufnahme-Datum: 17.09.2009

Gewässername: k.A.  
Lage: neuhof  
Straße: B 110  
Bundesstraße  
Totfunde: 0

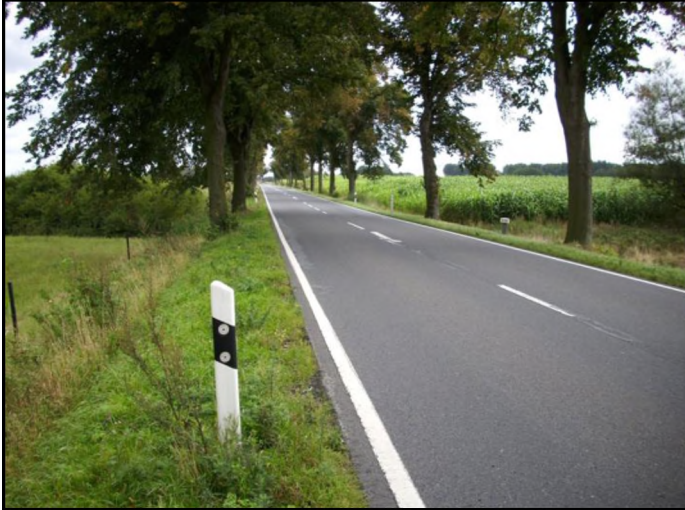
Nr.: 2147-004\_001\_go.JPG

Störfaktoren: Ungünstiges 'Länge zu Durchmesser'-Verhältnis

Bedeutung im Habitatverbund: mittel  
Verkehrsdichte: hoch  
Brückenindex: 0,008  
Durchlass-Tauglichkeit: ungeeignet

Geschwindigkeitsbegrenzung	<input type="checkbox"/>	Bermen an Ufer anbinden	<input type="checkbox"/>
Trockenröhre einbringen	<input checked="" type="checkbox"/>	Wiesenzufahrten verlegen	<input type="checkbox"/>
		Komplexmaßnahmen notwendig	<input type="checkbox"/>
