# Einschätzung von Durchlass-Bauwerken und Gefährdung des Fischotters

Aufnahme Nummer: 2147-005

Aufnahme-Datum: 17.09.2009

Gewässername: Grütower Graben  
Lage: Grütow  
Straße: B 110  
Bundesstraße  
Todfunde: 3

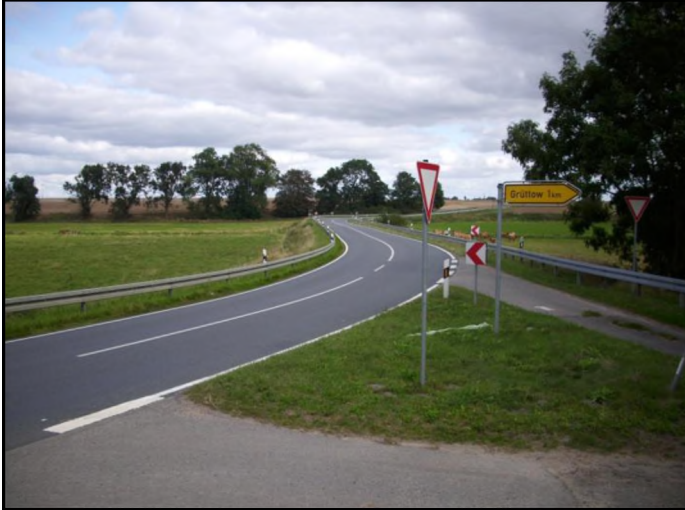
Nr.: 2147-005\_001\_go.JPG

Störfaktoren: Wehr/Stau , Durchlass vollständig geflutet

Bedeutung im Habitatverbund: sehr hoch  
Verkehrsdichte: hoch  
Brückenindex: 0  
Durchlass-Tauglichkeit: ungeeignet

Bibertotfund heute.

Trennung Wehr Durchlass	<input type="checkbox"/>	keine notwendig	<input type="checkbox"/>
Installation oberhalb Wehr	<input type="checkbox"/>	Markierstruktur Steinsch	<input type="checkbox"/>
Installation unterhalb Wehr	<input type="checkbox"/>	Markierstruktur Ufersubstrat	<input type="checkbox"/>
Entfernung Rechen	<input type="checkbox"/>	Markierstruktur Laufbohle fest	<input type="checkbox"/>
Entfernung sonstige Hindernisse	<input type="checkbox"/>	Markierstruktur Laufbohle schwimmend	<input type="checkbox"/>
Kastendurchlass/Maul eins. Berme	<input type="checkbox"/>	Markierstruktur Podest	<input type="checkbox"/>
Kastendurchlass/Maul beids. Berme	<input checked="" type="checkbox"/>	Verrohrung öffnen	<input type="checkbox"/>
Markierstruktur einseitig	<input type="checkbox"/>	Leit-/Schutzzäune notwendig	<input type="checkbox"/>
Markierstruktur beidseitig	<input type="checkbox"/>	Leitstrukturen/ -senken einrichten	<input checked="" type="checkbox"/>

Geschwindigkeitsbegrenzung	<input type="checkbox"/>	Bermen an Ufer anbinden	<input type="checkbox"/>
Trockenröhre einbringen	<input checked="" type="checkbox"/>	Wiesenzufahrten verlegen	<input type="checkbox"/>
		Komplexmaßnahmen notwendig	<input type="checkbox"/>
