Einschätzung von Durchlass-Bauwerken und Gefährdung des Fischotters

Aufnahme Nummer: 2147-007 Aufnahme-Datum: 17.09.2009

Gewässername: Peenesüdkanal
Lage: medow psk
Straße: K 62
Kreisstraße
Totfunde: 0

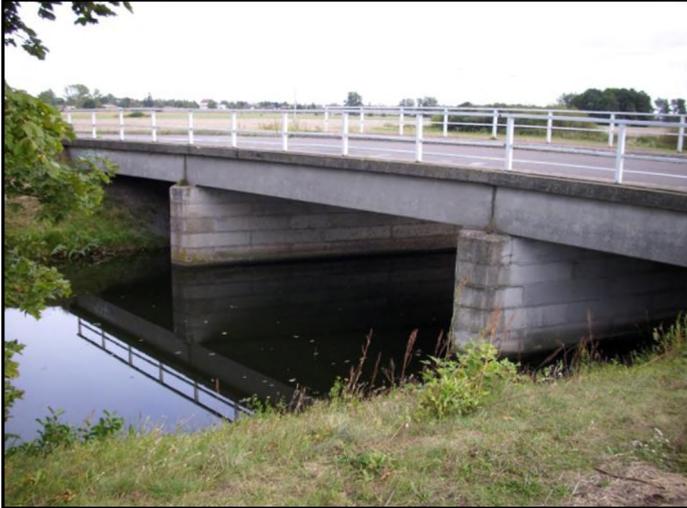
Nr.: 2147-007_001_go.JPG

Störfaktoren: Böschung ungünstig für wandernde Tiere (zum Gewässer steiler und tiefer als Böschung zur Straße).

Lichte Breite [m]: 16
Lichte Höhe [m]: 2,5 Brückenlänge [m]: 7,5
Bermen-Anzahl: beidseitig
Bermenform: sonstige
Bermen-Neigung: >45° Bermen-Breite [m]: 2
>45° 2
Bermen-Verfügbar: ständig trocken
ständig trocken

Bedeutung im Habitatverbund: sehr hoch
Verkehrsdichte: mittel
Brückenindex: 5,333
Durchlass-Tauglichkeit: bedingt geeignet

Geschwindigkeitsbegrenzung	<input type="checkbox"/>	Bermen an Ufer anbinden	<input checked="" type="checkbox"/>
Trockenröhre einbringen	<input type="checkbox"/>	Wiesenzufahrten verlegen	<input type="checkbox"/>
		Komplexmaßnahmen notwendig	<input type="checkbox"/>
