Einschätzung von Durchlass-Bauwerken und Gefährdung des Fischotters

Aufnahme Nummer: 2147-011

Aufnahme-Datum: 04.08.2010

Gewässername: k.A.
Lage: südwestl. Blesewitz
Straße: K 58
Kreisstraße
Todfunde: 0

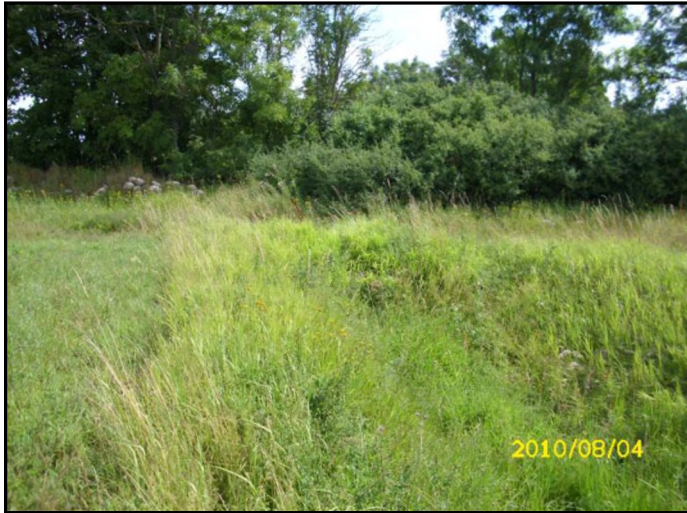
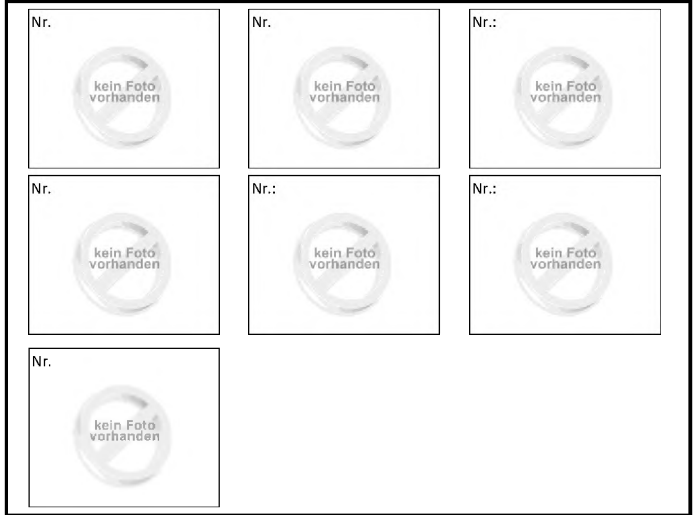
Nr.: 2147-011_001_go.JPG

Störfaktoren: Verrohrt , Zufahrt Wiese/Feld, der Otter aus dem Wasser und damit auf die Böschung und dichter an die Straße führt.

Böschung ungünstig für wandernde Tiere (zum Gewässer steiler und tiefer als Böschung zur Straße).

Bedeutung im Habitatverbund: mittel
Verkehrsdichte: mittel
Brückenindex: 0
Durchlass-Tauglichkeit: ungeeignet

Geschwindigkeitsbegrenzung	<input type="checkbox"/>	Bermen an Ufer anbinden	<input type="checkbox"/>
Trockenröhre einbringen	<input checked="" type="checkbox"/>	Wiesenzufahrten verlegen	<input checked="" type="checkbox"/>
		Komplexmaßnahmen notwendig	<input type="checkbox"/>
