Einschätzung von Durchlass-Bauwerken und Gefährdung des Fischotters

Aufnahme Nummer: 2147-012 Aufnahme-Datum: 04.08.2010

Gewässername: Stegenbach
Lage: Alt Sanitz
Straße: K 58
Kreisstraße
Totfunde: 0

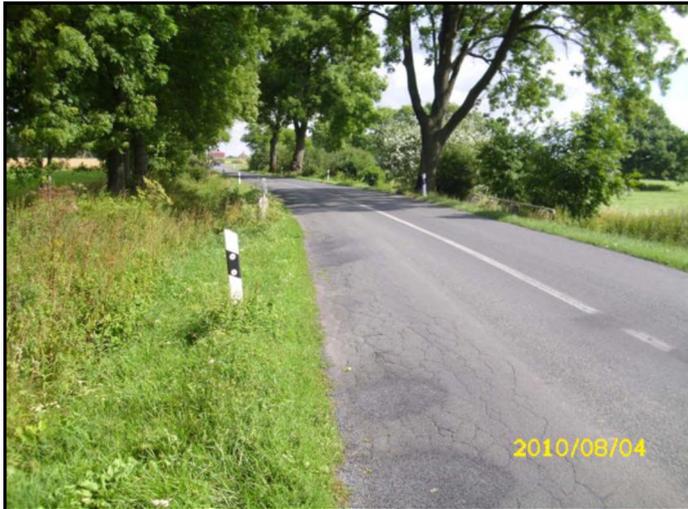
Nr.: 2147-012_001_go.JPG

Störfaktoren: Sohlschwelle , Straßengraben offen mit Gewässer verbunden (in 1 oder mehr Richtungen). Gefahr, dass Otter diese Rinnen hochwandern und dann am Ende auf die Straße laufen.

Stau von Stichlingen wegen ca. 20cm hoher Sohlabsturz hinter dem Durchlass. Eine einfache und ein Paar Meter lange Sohlgleite aus Feldsteinen wäre hier vielleicht möglich. Etwa 80m stromaufwärts steht aber auch noch ein Wehr.

Trennung Wehr Durchlass	<input type="checkbox"/>	keine notwendig	<input type="checkbox"/>
Installation oberhalb Wehr	<input type="checkbox"/>	Markierstruktur Steinsch	<input checked="" type="checkbox"/>
Installation unterhalb Wehr	<input type="checkbox"/>	Markierstruktur Ufersubstrat	<input type="checkbox"/>
Entfernung Rechen	<input type="checkbox"/>	Markierstruktur Laufbohle fest	<input type="checkbox"/>
Entfernung sonstige Hindernisse	<input type="checkbox"/>	Markierstruktur Laufbohle schwimmend	<input type="checkbox"/>
Kastendurchlass/Maul eins. Berme	<input type="checkbox"/>	Markierstruktur Podest	<input checked="" type="checkbox"/>
Kastendurchlass/Maul beids. Berme	<input checked="" type="checkbox"/>	Verrohrung öffnen	<input type="checkbox"/>
Markierstruktur einseitig	<input type="checkbox"/>	Leit-/Schutzzäune notwendig	<input type="checkbox"/>
Markierstruktur beidseitig	<input type="checkbox"/>	Leitstrukturen/ -senken einrichten	<input type="checkbox"/>

Geschwindigkeitsbegrenzung	<input type="checkbox"/>	Bermen an Ufer anbinden	<input checked="" type="checkbox"/>
Trockenröhre einbringen	<input type="checkbox"/>	Wiesenzufahrten verlegen	<input type="checkbox"/>
		Komplexmaßnahmen notwendig	<input type="checkbox"/>
