Einschätzung von Durchlass-Bauwerken und Gefährdung des Fischotters

Aufnahme Nummer: 2147-013

Aufnahme-Datum: 04.08.2010

Gewässername: k.A.
Lage: Thurow
Straße: K 59
Kreisstraße
Todfunde: 0

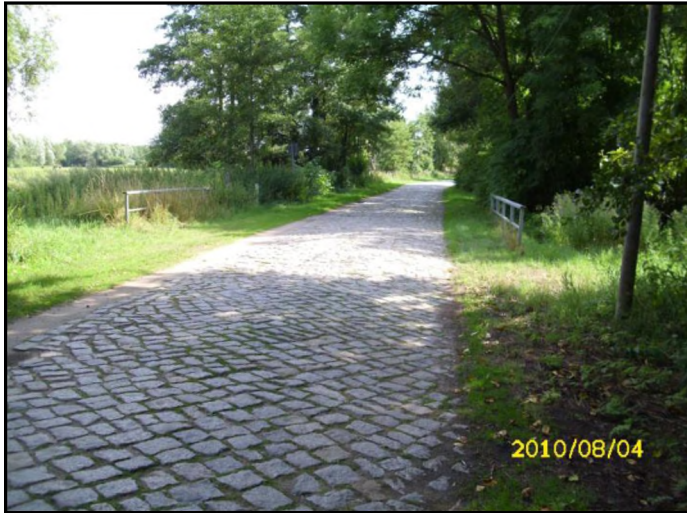
Nr.: 2147-013_001_go.JPG

Störfaktoren: Durchlass vollständig geflutet , Böschung ungünstig für wandernde Tiere (zum Gewässer steiler und tiefer als Böschung zur Straße).

Ungünstiges 'Länge zu Durchmesser'-Verhältnis , Knick im Gewässerverlauf. Gefahr, dass Otter den kürzesten Weg wählen

Bedeutung im Habitatverbund: sehr hoch
Verkehrsdichte: mittel
Brückenindex: 0
Durchlass-Tauglichkeit: ungeeignet

Geschwindigkeitsbegrenzung	<input type="checkbox"/>	Bermen an Ufer anbinden	<input type="checkbox"/>
Trockenröhre einbringen	<input type="checkbox"/>	Wiesenzufahrten verlegen	<input type="checkbox"/>
		Komplexmaßnahmen notwendig	<input checked="" type="checkbox"/>
