Einschätzung von Durchlass-Bauwerken und Gefährdung des Fischotters

Aufnahme Nummer: 2147-017

Aufnahme-Datum: 04.08.2010

Gewässername: k.A.
Lage: Nerdin Horst Sölle
Straße: B 199
Bundesstraße
Totfunde: 1

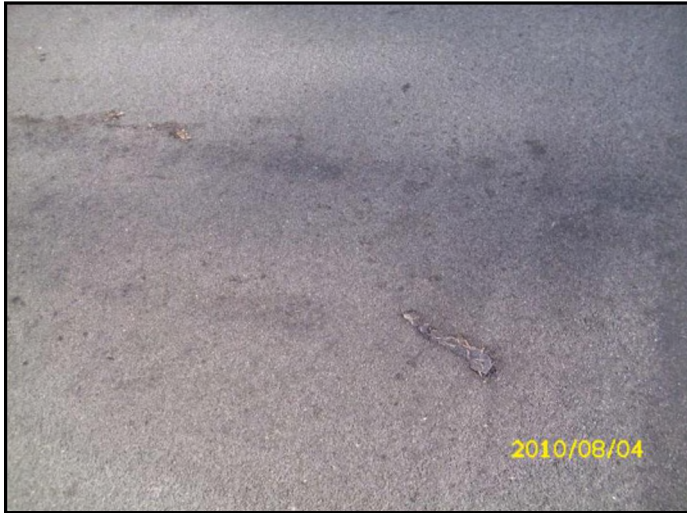
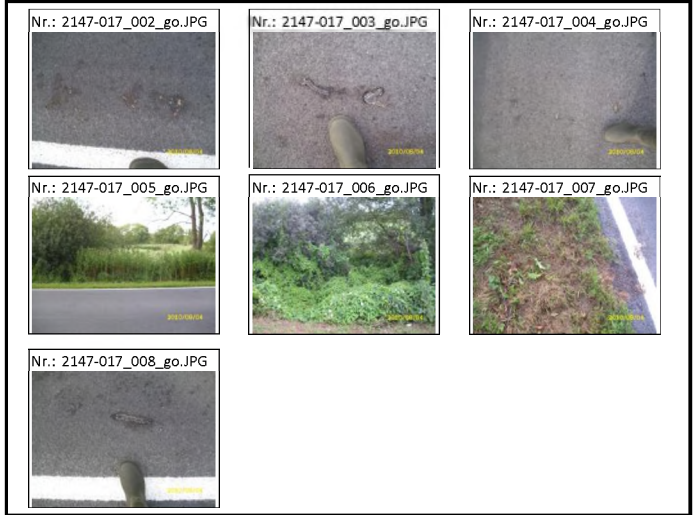
Nr.: 2147-017_001_go.JPG

Störfaktoren: Ungünstiges 'Länge zu Durchmesser'-Verhältnis

Straßengraben offen mit Gewässer verbunden (in 1 oder mehr Richtungen). Gefahr, dass Otter diese Rinnen hochwandern und dann am Ende auf die Straße laufen.

Bedeutung im Habitatverbund: sehr hoch
Verkehrsdichte: hoch
Brückenindex: 0
Durchlass-Tauglichkeit: ungeeignet

Hier werden extrem viele Amphibien und Reptilien in allen Arten und Altersklassen totgefahren, eine Leitanlage ist erforderlich! Auch ein toter Baumrarder. Im gesamten Senkenbereich (also von Feldkante bis Feldkante) wurden während der Begehung insge samt ca. 50 tote Ringelnatter und zwischen 1 und 10 tote Amphibien (Erdkröte, Wasserfrosch, ..Unke) pro laufende Meter Straße festgestellt. Belegbilder im Anhang.

Trennung Wehr Durchlass	<input type="checkbox"/>	keine notwendig	<input type="checkbox"/>
Installation oberhalb Wehr	<input type="checkbox"/>	Markierstruktur Steinsch	<input type="checkbox"/>
Installation unterhalb Wehr	<input type="checkbox"/>	Markierstruktur Ufersubstrat	<input type="checkbox"/>
Entfernung Rechen	<input type="checkbox"/>	Markierstruktur Laufbohle fest	<input type="checkbox"/>
Entfernung sonstige Hindernisse	<input type="checkbox"/>	Markierstruktur Laufbohle schwimmend	<input type="checkbox"/>
Kastendurchlass/Maul eins. Berme	<input checked="" type="checkbox"/>	Markierstruktur Podest	<input type="checkbox"/>
Kastendurchlass/Maul beids. Berme	<input type="checkbox"/>	Verrohrung öffnen	<input type="checkbox"/>
Markierstruktur einseitig	<input type="checkbox"/>	Leit-/Schutzzäune notwendig	<input type="checkbox"/>
Markierstruktur beidseitig	<input type="checkbox"/>	Leitstrukturen/ -senken einrichten	<input checked="" type="checkbox"/>

Geschwindigkeitsbegrenzung	<input type="checkbox"/>	Bermen an Ufer anbinden	<input type="checkbox"/>
Trockenröhre einbringen	<input type="checkbox"/>	Wiesenzufahrten verlegen	<input type="checkbox"/>
		Komplexmaßnahmen notwendig	<input checked="" type="checkbox"/>
