# Einschätzung von Durchlass-Bauwerken und Gefährdung des Fischotters

Aufnahme Nummer: 2147-018

Aufnahme-Datum: 04.08.2010

Gewässername: k.A.  
Lage: südwestl. Butzow  
Straße: K 58  
Kreisstraße  
Todfunde: 0

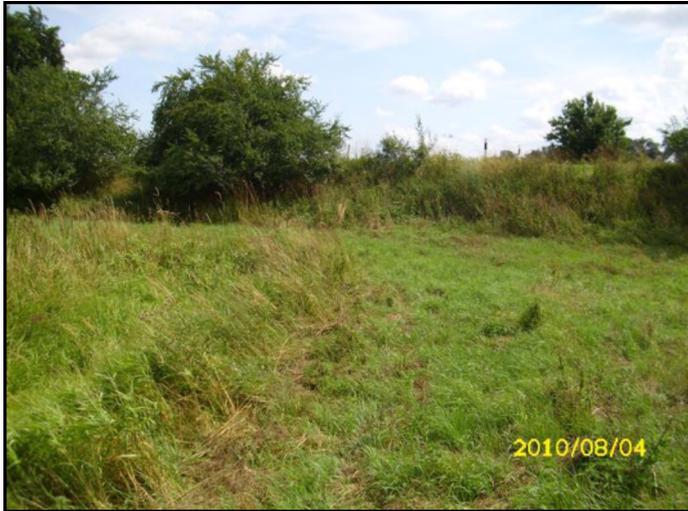
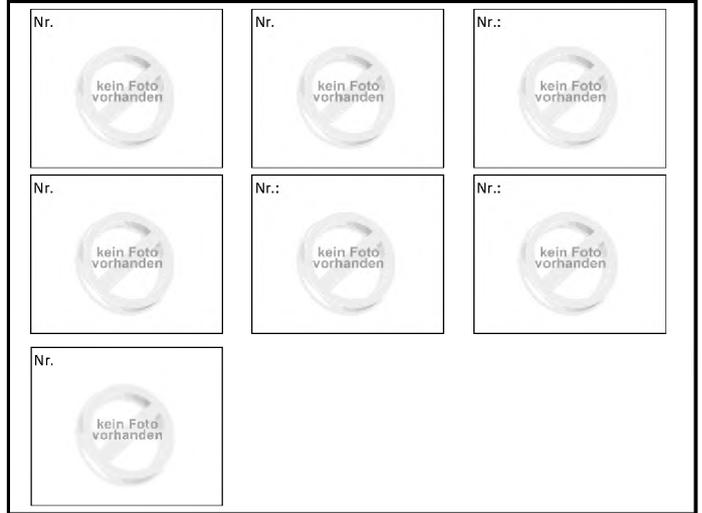
Nr.: 2147-018\_001\_go.JPG

Störfaktoren: Verrohrt , Zufahrt Wiese/Feld, der Otter aus dem Wasser und damit auf die Böschung und dichter an die Straße führt.

Bedeutung im Habitatverbund: gering  
Verkehrsdichte: mittel  
Brückenindex: 0  
Durchlass-Tauglichkeit: ungeeignet

Geschwindigkeitsbegrenzung	<input type="checkbox"/>	Bermen an Ufer anbinden	<input type="checkbox"/>
Trockenröhre einbringen	<input checked="" type="checkbox"/>	Wiesenzufahrten verlegen	<input checked="" type="checkbox"/>
		Komplexmaßnahmen notwendig	<input type="checkbox"/>
