Einschätzung von Durchlass-Bauwerken und Gefährdung des Fischotters

Aufnahme Nummer: 2147-019

Aufnahme-Datum: 04.08.2010

Gewässername: Stegenbach
Lage: Lüskow
Straße: K 57
Kreisstraße
Todfunde: 0

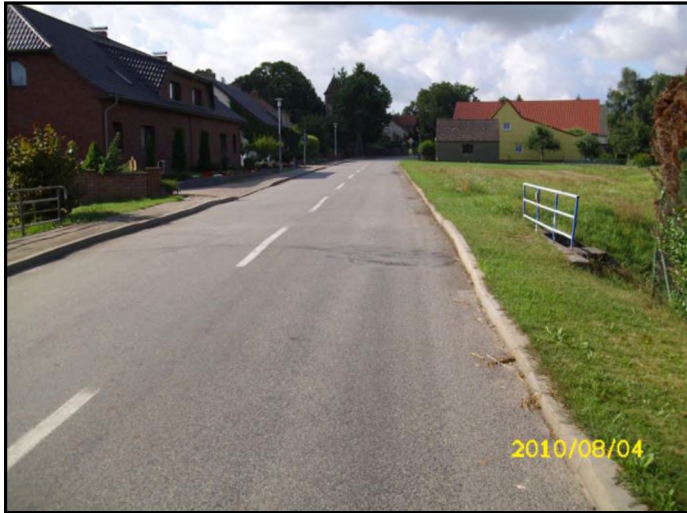
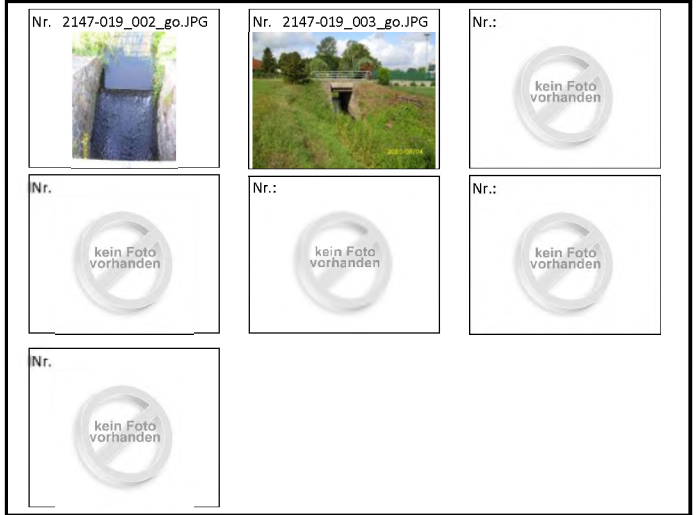
Nr.: 2147-019_001_go.JPG

Störfaktoren: Sohlschwelle , Böschung ungünstig für wandernde Tiere (zum Gewässer steiler und tiefer als Böschung zur Straße).

Bedeutung im Habitatverbund: sehr hoch
Verkehrsdichte: mittel
Brückenindex: 0,471
Durchlass-Tauglichkeit: bedingt geeignet

Stau von vielen, bis zu 20cm großen Fischen.

Trennung Wehr Durchlass	<input type="checkbox"/>	keine notwendig	<input type="checkbox"/>
Installation oberhalb Wehr	<input type="checkbox"/>	Markierstruktur Steinsch	<input type="checkbox"/>
Installation unterhalb Wehr	<input type="checkbox"/>	Markierstruktur Ufersubstrat	<input checked="" type="checkbox"/>
Entfernung Rechen	<input type="checkbox"/>	Markierstruktur Laufbohle fest	<input type="checkbox"/>
Entfernung sonstige Hindernisse	<input type="checkbox"/>	Markierstruktur Laufbohle schwimmend	<input type="checkbox"/>
Kastendurchlass/Maul eins. Berme	<input type="checkbox"/>	Markierstruktur Podest	<input type="checkbox"/>
Kastendurchlass/Maul beids. Berme	<input checked="" type="checkbox"/>	Verrohrung öffnen	<input type="checkbox"/>
Markierstruktur einseitig	<input type="checkbox"/>	Leit-/Schutzzäune notwendig	<input type="checkbox"/>
Markierstruktur beidseitig	<input type="checkbox"/>	Leitstrukturen/ -senken einrichten	<input type="checkbox"/>
