# Einschätzung von Durchlass-Bauwerken und Gefährdung des Fischotters

Aufnahme Nummer: 2147-020 Aufnahme-Datum: 31.08.2010

Gewässername: Quilower Bach  
Lage: Quilow  
Straße: L 263  
Landesstraße  
Totfunde: 0

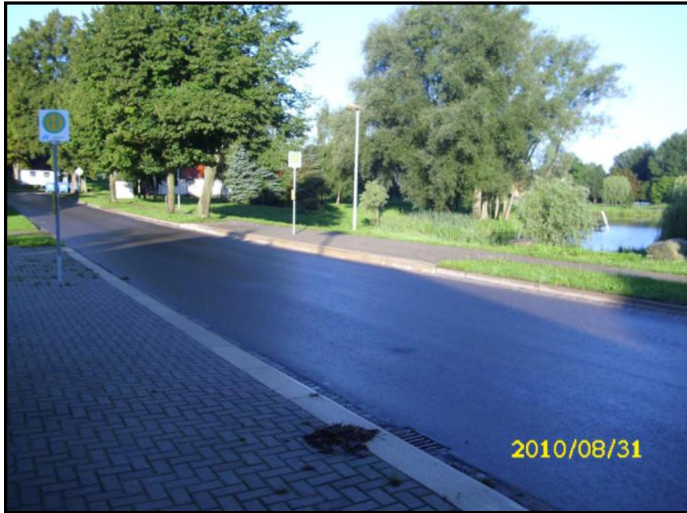
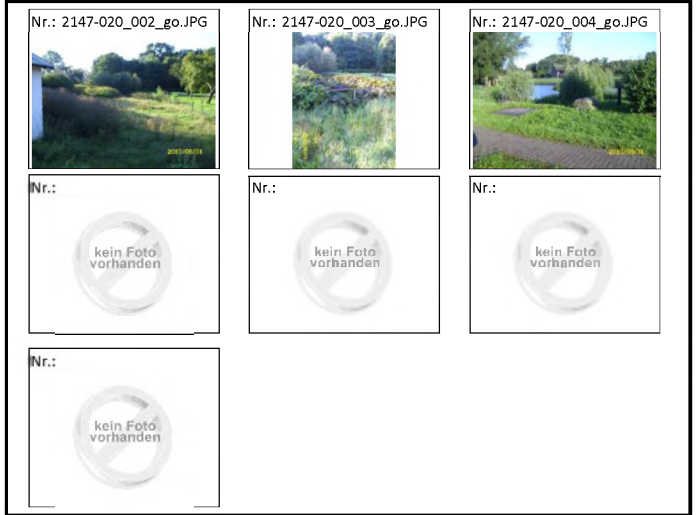
Nr.: 2147-020\_001\_go.JPG

Störfaktoren: Verrohrt , Ungünstiges 'Länge zu Durchmesser'-Verhältnis

Bedeutung im Habitatverbund: sehr hoch  
Verkehrsdichte: mittel  
Brückenindex: 0  
Durchlass-Tauglichkeit: ungeeignet

**Priorität Festlegung: oberste Priorität**

| Kastendurchlass/Maul beids. Berme | <input checked="" type="checkbox"/> | Verrohrung öffnen | <input type="checkbox"/> |
| Trockenröhre einbringen | <input checked="" type="checkbox"/> | Wiesenzufahrten verlegen | <input type="checkbox"/> |

Ist vorgesehen, im Rahmen der WRRL geöffnet zu werden.
