Einschätzung von Durchlass-Bauwerken und Gefährdung des Fischotters

Aufnahme Nummer: 2148-002 Aufnahme-Datum: 16.09.2009

Gewässername: Peene
Lage: B109 peene Anklam
Straße: B 109/110
Bundesstraße
Todfunde: 2

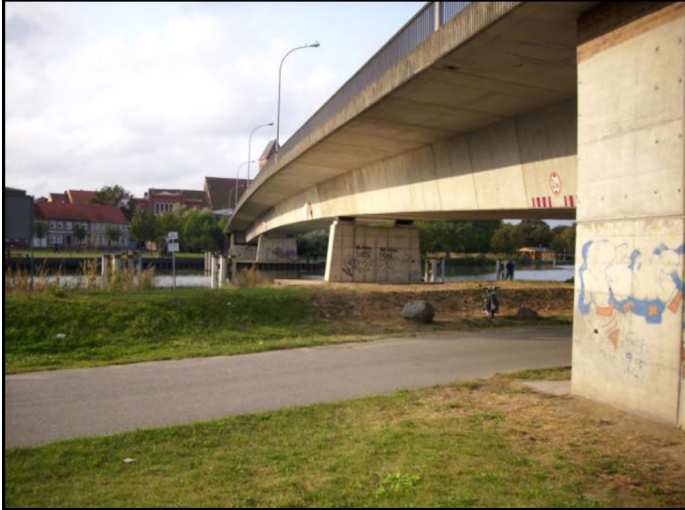
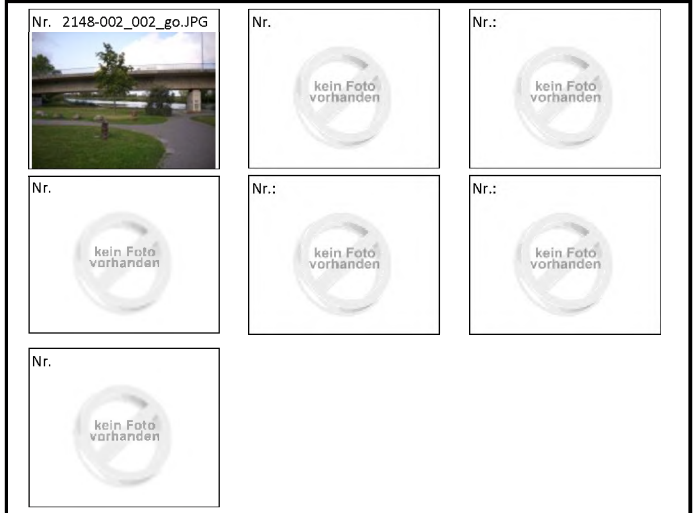
Nr.: 2148-002_001_go.JPG

Hafenkanal nordwestl. der Brücke endet blind u. kann zusammen mit der "Hafenzufahrt" zu Irrläufern führen. Dieser Bereich muss entschärft werden, weil mind. 2 von 4 Totfunden in diesem Bereich mit ziemlicher Sicherheit auf diese "Quelle" zurückzuführen sind.

Geschwindigkeitsbegrenzung	<input type="checkbox"/>	Bermen an Ufer anbinden	<input type="checkbox"/>
Trockenröhre einbringen	<input checked="" type="checkbox"/>	Wiesenzufahrten verlegen	<input type="checkbox"/>
		Komplexmaßnahmen notwendig	<input type="checkbox"/>
