Einschätzung von Durchlass-Bauwerken und Gefährdung des Fischotters

Aufnahme Nummer: 2148-004

Aufnahme-Datum: 16.09.2009

Gewässername: k.A.
Lage: Anklam Ost Zuckerfabrik
Straße: K 49
Kreisstraße
Todfunde: 0

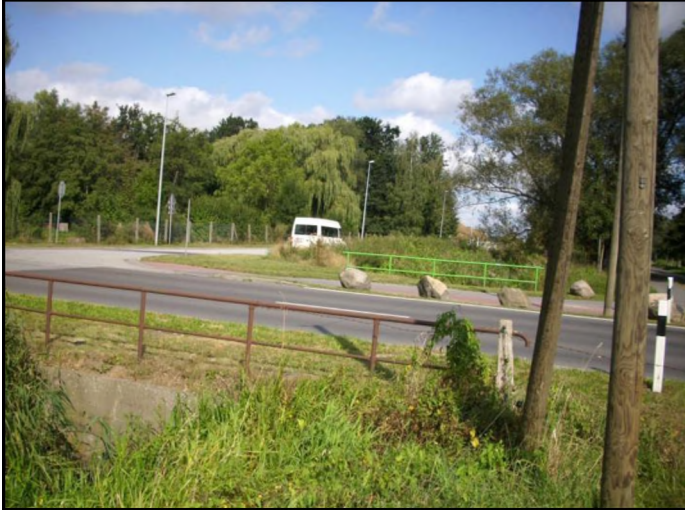
Nr.: 2148-004_001_go.JPG

Störfaktoren: Durchlass vollständig geflutet

Durchlass vollständig geflutet?

Bedeutung im Habitatverbund: mittel
Verkehrsdichte: mittel
Brückenindex: 0
Durchlass-Tauglichkeit: ungeeignet

| Kastendurchlass/Maul beids. Berme | <input checked="" type="checkbox"/> | Verrohrung öffnen | <input type="checkbox"/> |
