Einschätzung von Durchlass-Bauwerken und Gefährdung des Fischotters

Aufnahme Nummer: 2148-005 Aufnahme-Datum: 16.09.2009

Gewässername: k.A.
Lage: Anklam Ost umgehung Kleingärten
Straße: K 49
Kreisstraße
Todfunde: 0

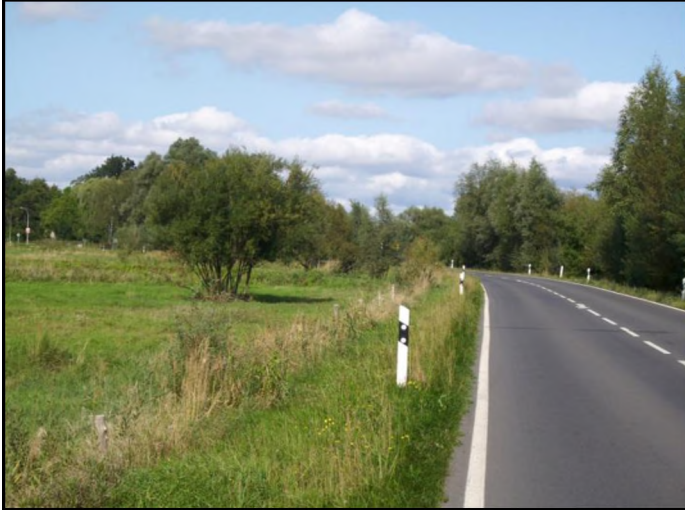
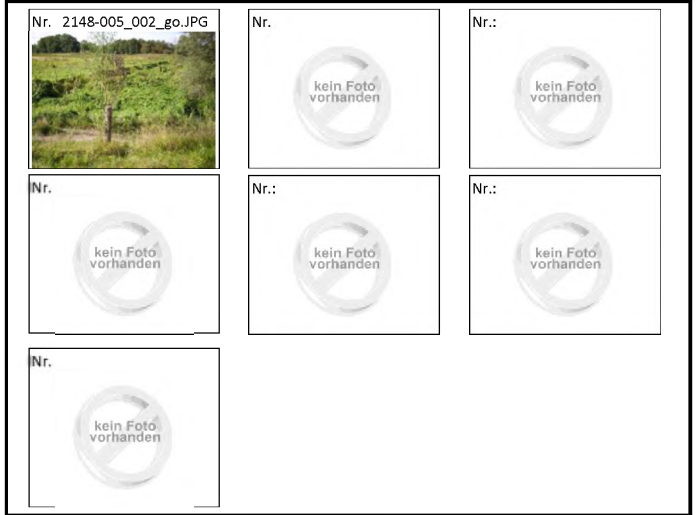
Nr.: 2148-005_001_go.JPG

Störfaktoren: Durchlass vollständig geflutet , Knick im Gewässerverlauf. Gefahr, dass Otter den kürzesten Weg wählen

Bedeutung im Habitatverbund: mittel
Verkehrsdichte: mittel
Brückenindex: 0
Durchlass-Tauglichkeit: ungeeignet

Geschwindigkeitsbegrenzung	<input type="checkbox"/>	Bermen an Ufer anbinden	<input type="checkbox"/>
Trockenröhre einbringen	<input checked="" type="checkbox"/>	Wiesenzufahrten verlegen	<input type="checkbox"/>
		Komplexmaßnahmen notwendig	<input type="checkbox"/>
