# Einschätzung von Durchlass-Bauwerken und Gefährdung des Fischotters

Aufnahme Nummer: 2148-008

Aufnahme-Datum: 16.09.2009

Gewässername: k.A.  
Lage: Anklam südost gleise ehem staun  
Straße: k.A.  
Gleisanlage  
Todfunde: 0

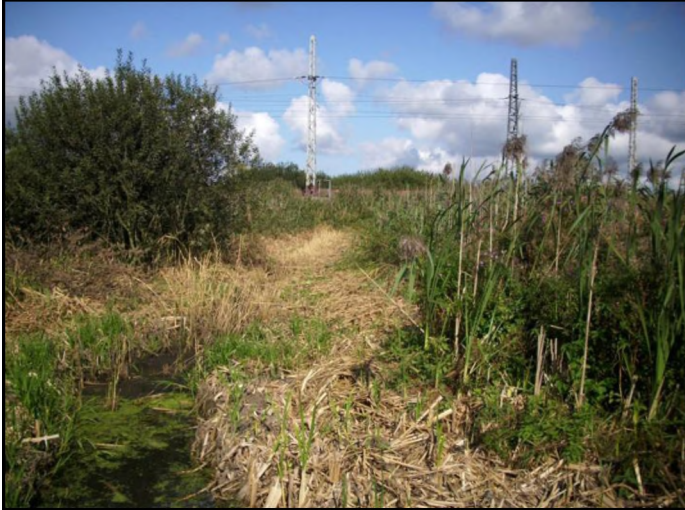
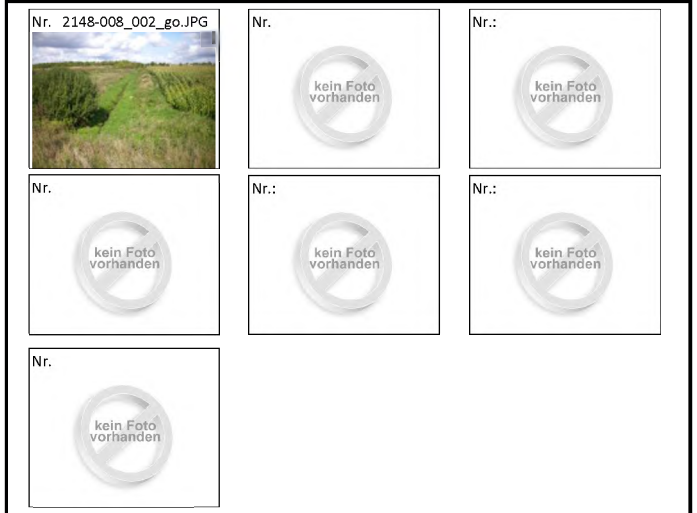
Nr.: 2148-008\_001\_go.JPG

Durchlass vollständig geflutet?

Bedeutung im Habitatverbund: mittel  
Verkehrsdichte: gering  
Brückenindex: 0,04  
Durchlass-Tauglichkeit: bedingt geeignet

Geschwindigkeitsbegrenzung	<input type="checkbox"/>	Bermen an Ufer anbinden	<input type="checkbox"/>
Trockenröhre einbringen	<input type="checkbox"/>	Wiesenzufahrten verlegen	<input type="checkbox"/>
		Komplexmaßnahmen notwendig	<input checked="" type="checkbox"/>
