Einschätzung von Durchlass-Bauwerken und Gefährdung des Fischotters

Aufnahme Nummer: 2148-009

Aufnahme-Datum: 16.09.2009

Gewässername: k.A.
Lage: westlich Gnevezin
Straße: K 49
Kreisstraße
Todfunde: 0

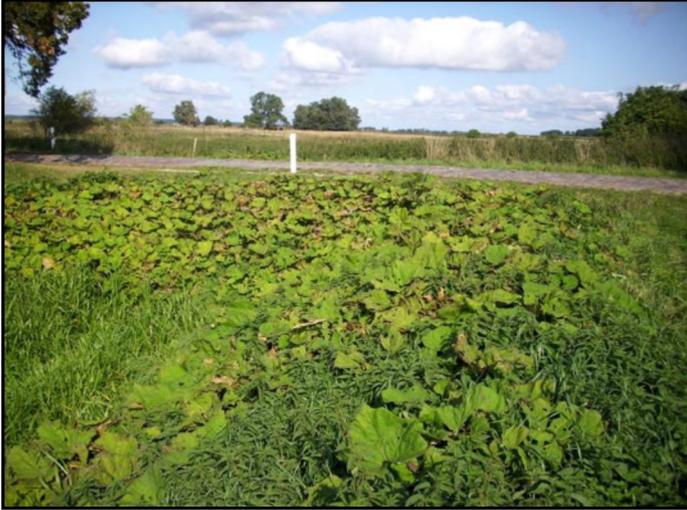
Nr.: 2148-009_001_go.JPG

Störfaktoren: Verrohrt , Ungünstiges 'Länge zu Durchmesser'-Verhältnis , Flutungsgefahr

Bedeutung im Habitatverbund: mittel
Verkehrsdichte: mittel
Brückenindex: 0,007
Durchlass-Tauglichkeit: ungeeignet

Geschwindigkeitsbegrenzung	<input type="checkbox"/>	Bermen an Ufer anbinden	<input type="checkbox"/>
Trockenröhre einbringen	<input checked="" type="checkbox"/>	Wiesenzufahrten verlegen	<input type="checkbox"/>
		Komplexmaßnahmen notwendig	<input type="checkbox"/>
