# Einschätzung von Durchlass-Bauwerken und Gefährdung des Fischotters

Aufnahme Nummer: 2148-011

Aufnahme-Datum: 16.09.2009

Gewässername: k.A.  
Lage: ostl Bargischow  
Straße: K 48  
Kreisstraße  
Todfunde: 0

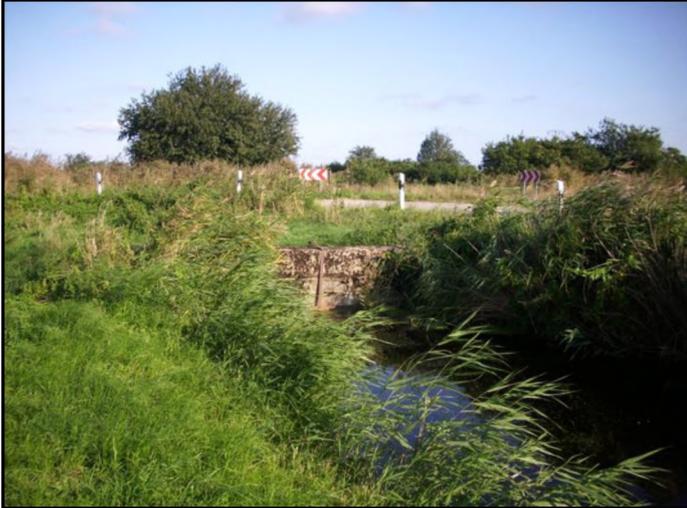
Nr.: 2148-011\_001\_go.JPG

Störfaktoren: Durchlass vollständig geflutet

Durchlass vollständig geflutet?

Bedeutung im Habitatverbund: sehr hoch  
Verkehrsdichte: mittel  
Brückenindex: 0  
Durchlass-Tauglichkeit: ungeeignet

Geschwindigkeitsbegrenzung	<input type="checkbox"/>	Bermen an Ufer anbinden	<input type="checkbox"/>
Trockenröhre einbringen	<input checked="" type="checkbox"/>	Wiesenzufahrten verlegen	<input type="checkbox"/>
		Komplexmaßnahmen notwendig	<input type="checkbox"/>
