Einschätzung von Durchlass-Bauwerken und Gefährdung des Fischotters

Aufnahme Nummer: 2148-012

Aufnahme-Datum: 16.09.2009

Gewässername: k.A.
Lage: ostl Bargischow
Straße: K 48
Kreisstraße
Todfunde: 0

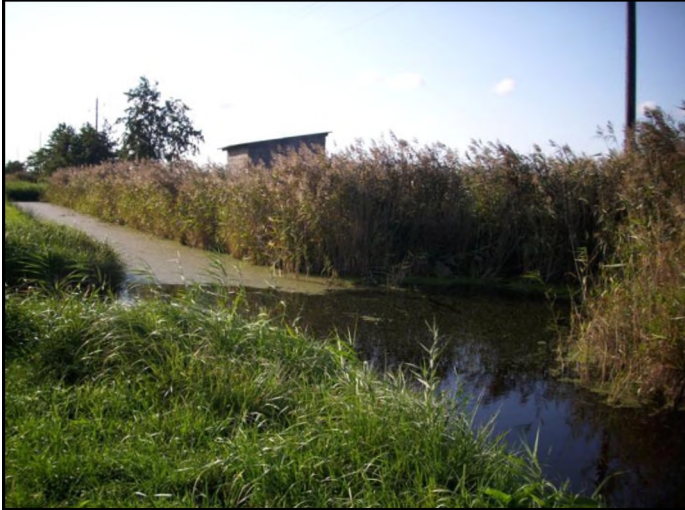
Nr.: 2148-012_001_go.JPG

Störfaktoren: Durchlass vollständig geflutet

Durchlass vollständig geflutet?

Bedeutung im Habitatverbund: sehr hoch
Verkehrsdichte: mittel
Brückenindex: 0
Durchlass-Tauglichkeit: ungeeignet

Geschwindigkeitsbegrenzung	<input type="checkbox"/>	Bermen an Ufer anbinden	<input type="checkbox"/>
Trockenröhre einbringen	<input checked="" type="checkbox"/>	Wiesenzufahrten verlegen	<input type="checkbox"/>
		Komplexmaßnahmen notwendig	<input type="checkbox"/>
